H2022-0001 土壤污染状况初步调查报告

责任单位：深圳市深汕特别合作区土地整备局

报告编制单位：深圳市粤环科检测技术有限公司

二〇二二年十月

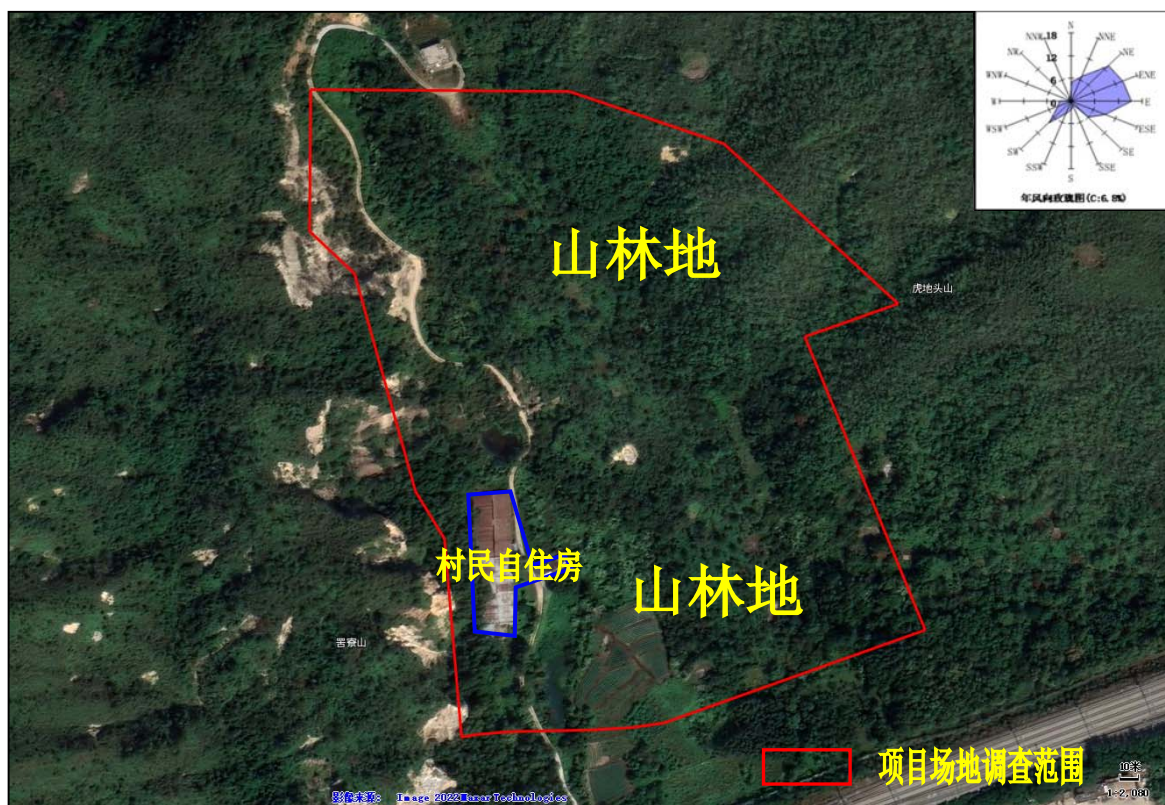
图 2.1-1 项目场地现状总平面布置图

根据现场踏勘及资料收集，2022年7月现场踏勘时，项目场地为山林地、村民自住房，未进行任何开发建设。项目场地内现状总平面布置见图 2.1-1。

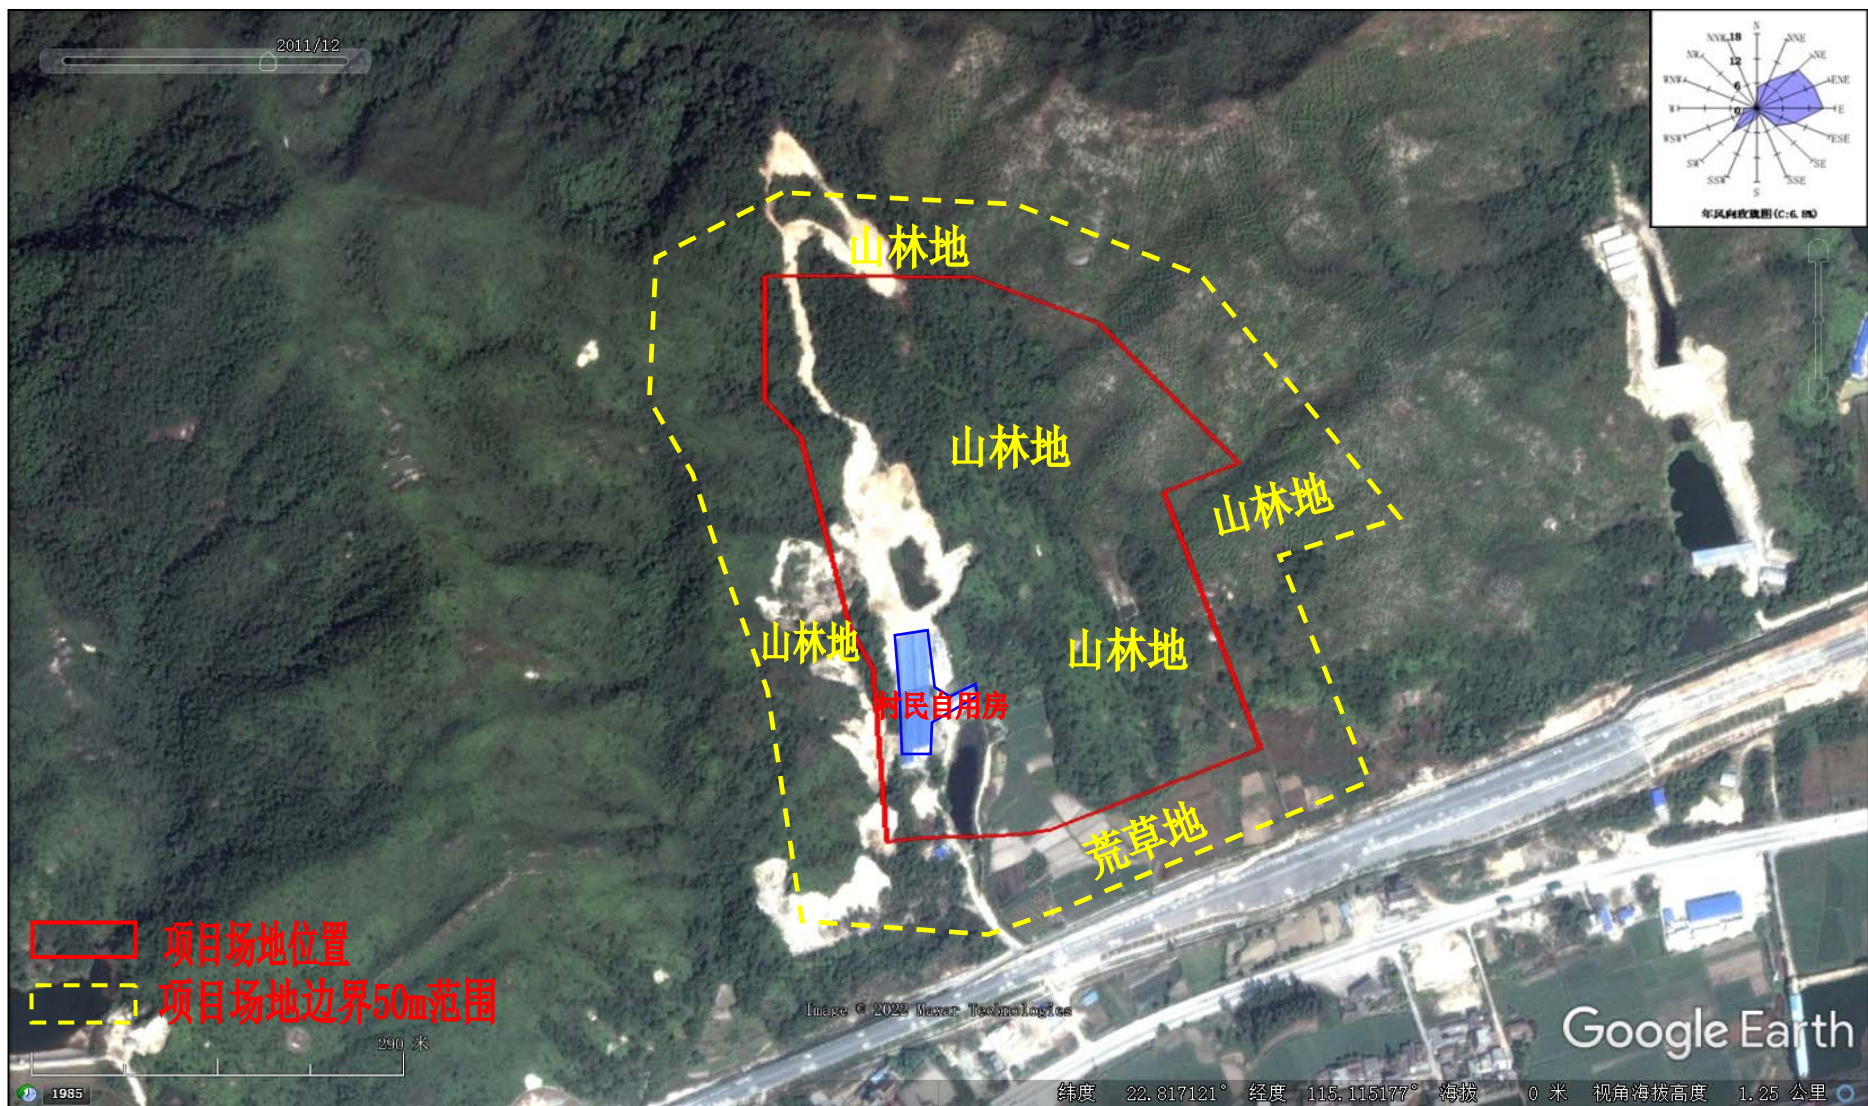
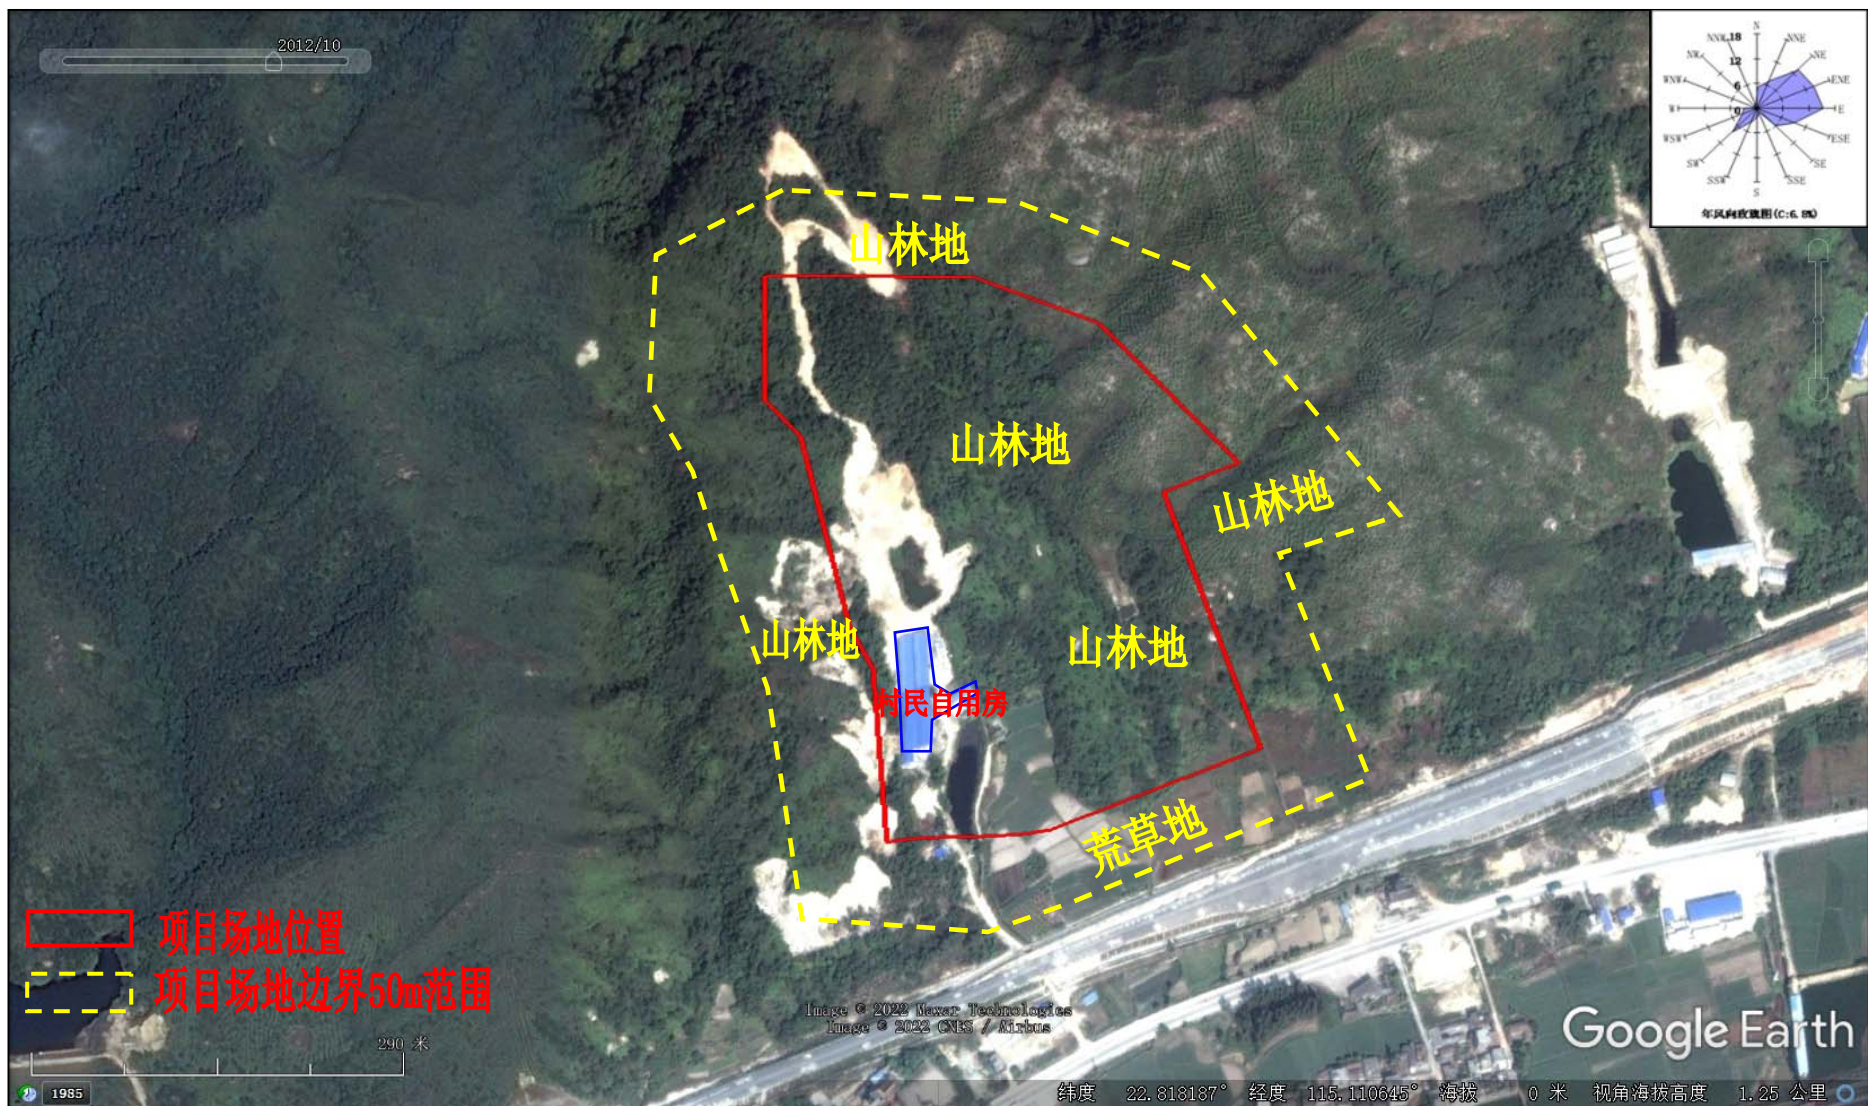
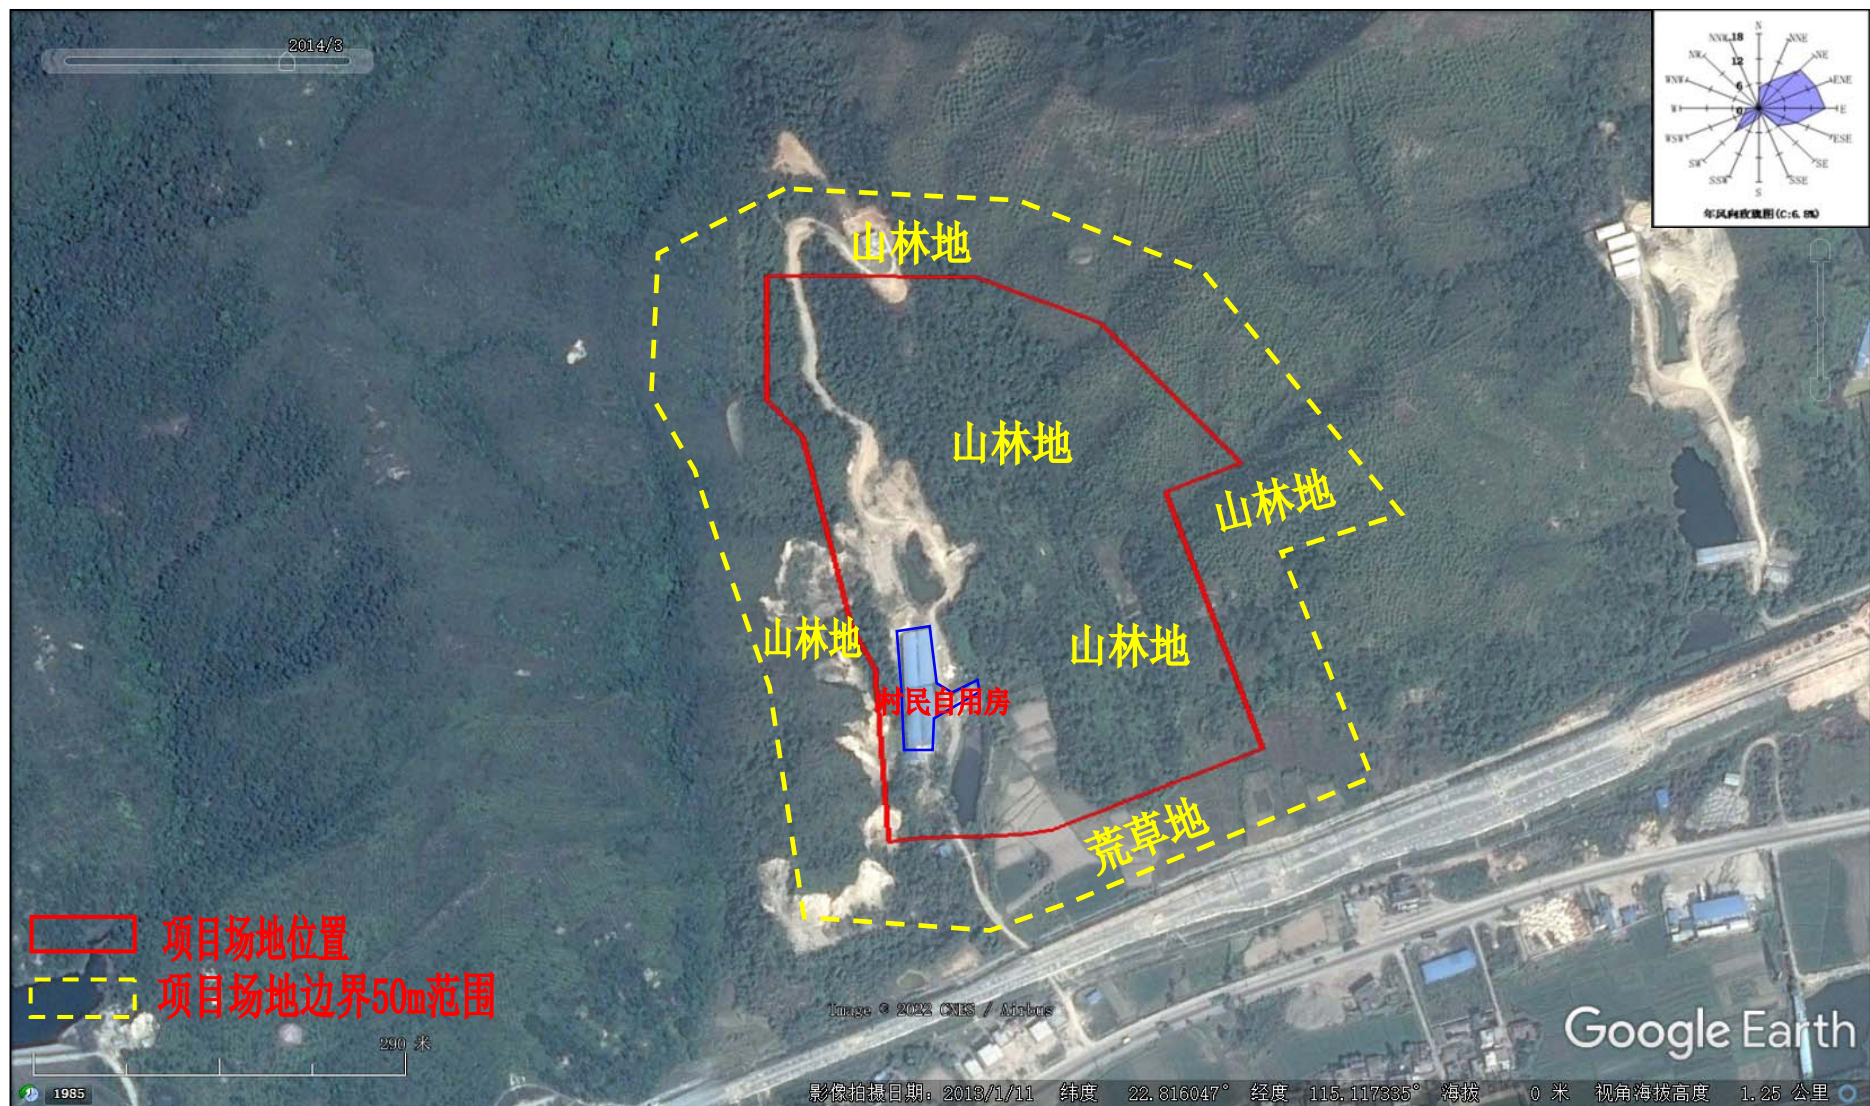
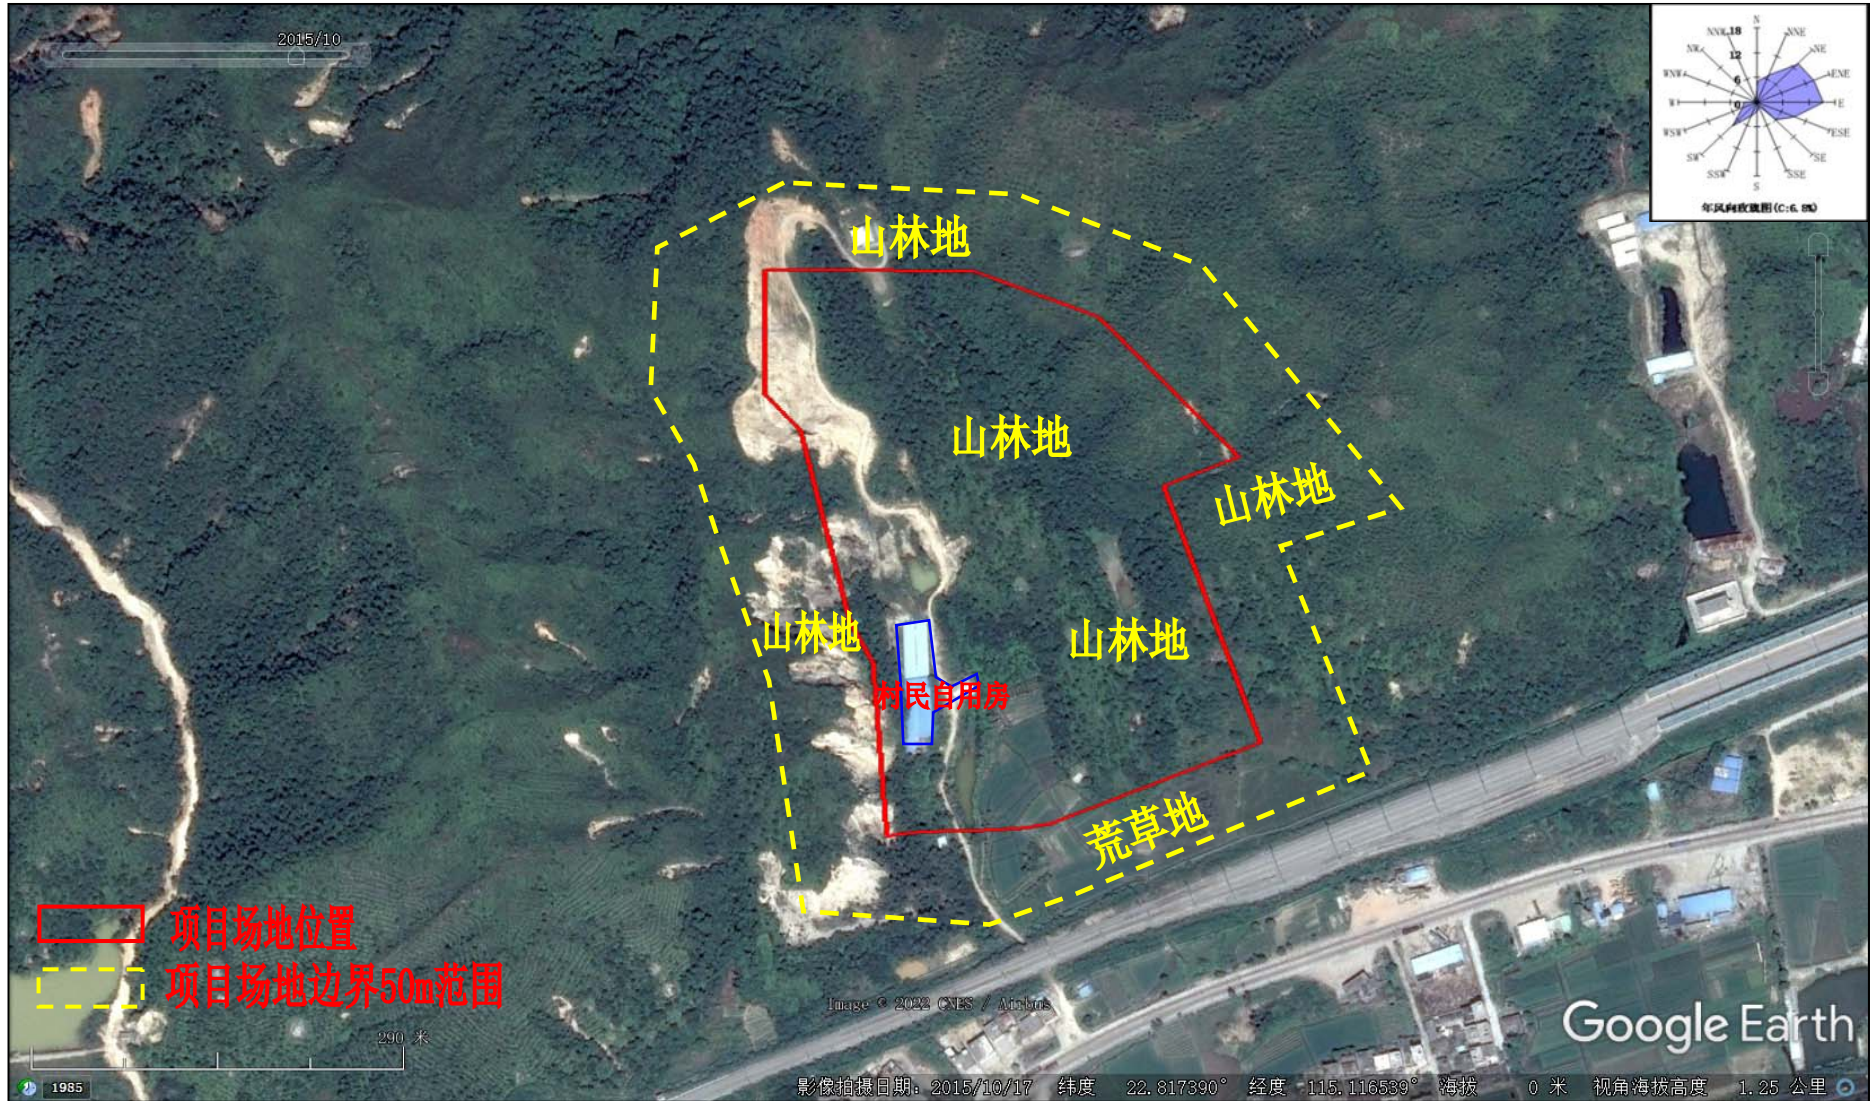
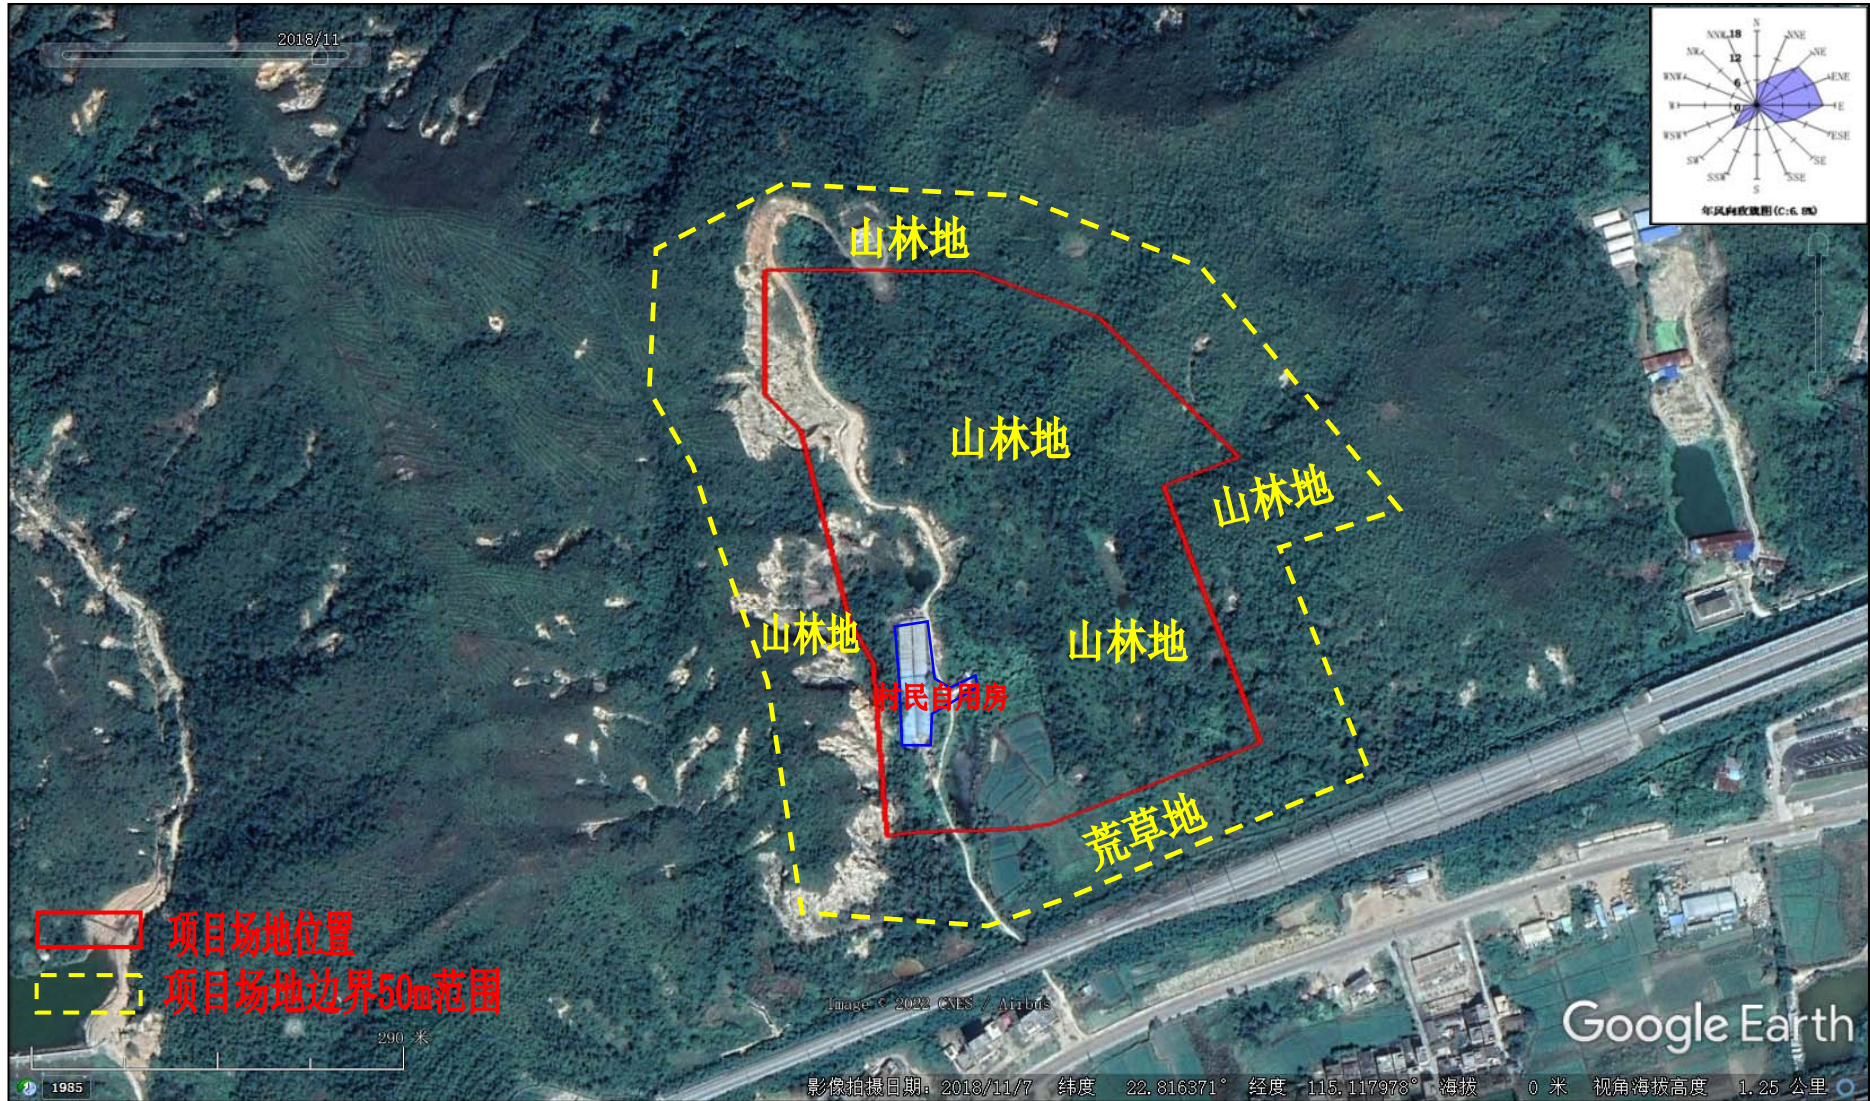
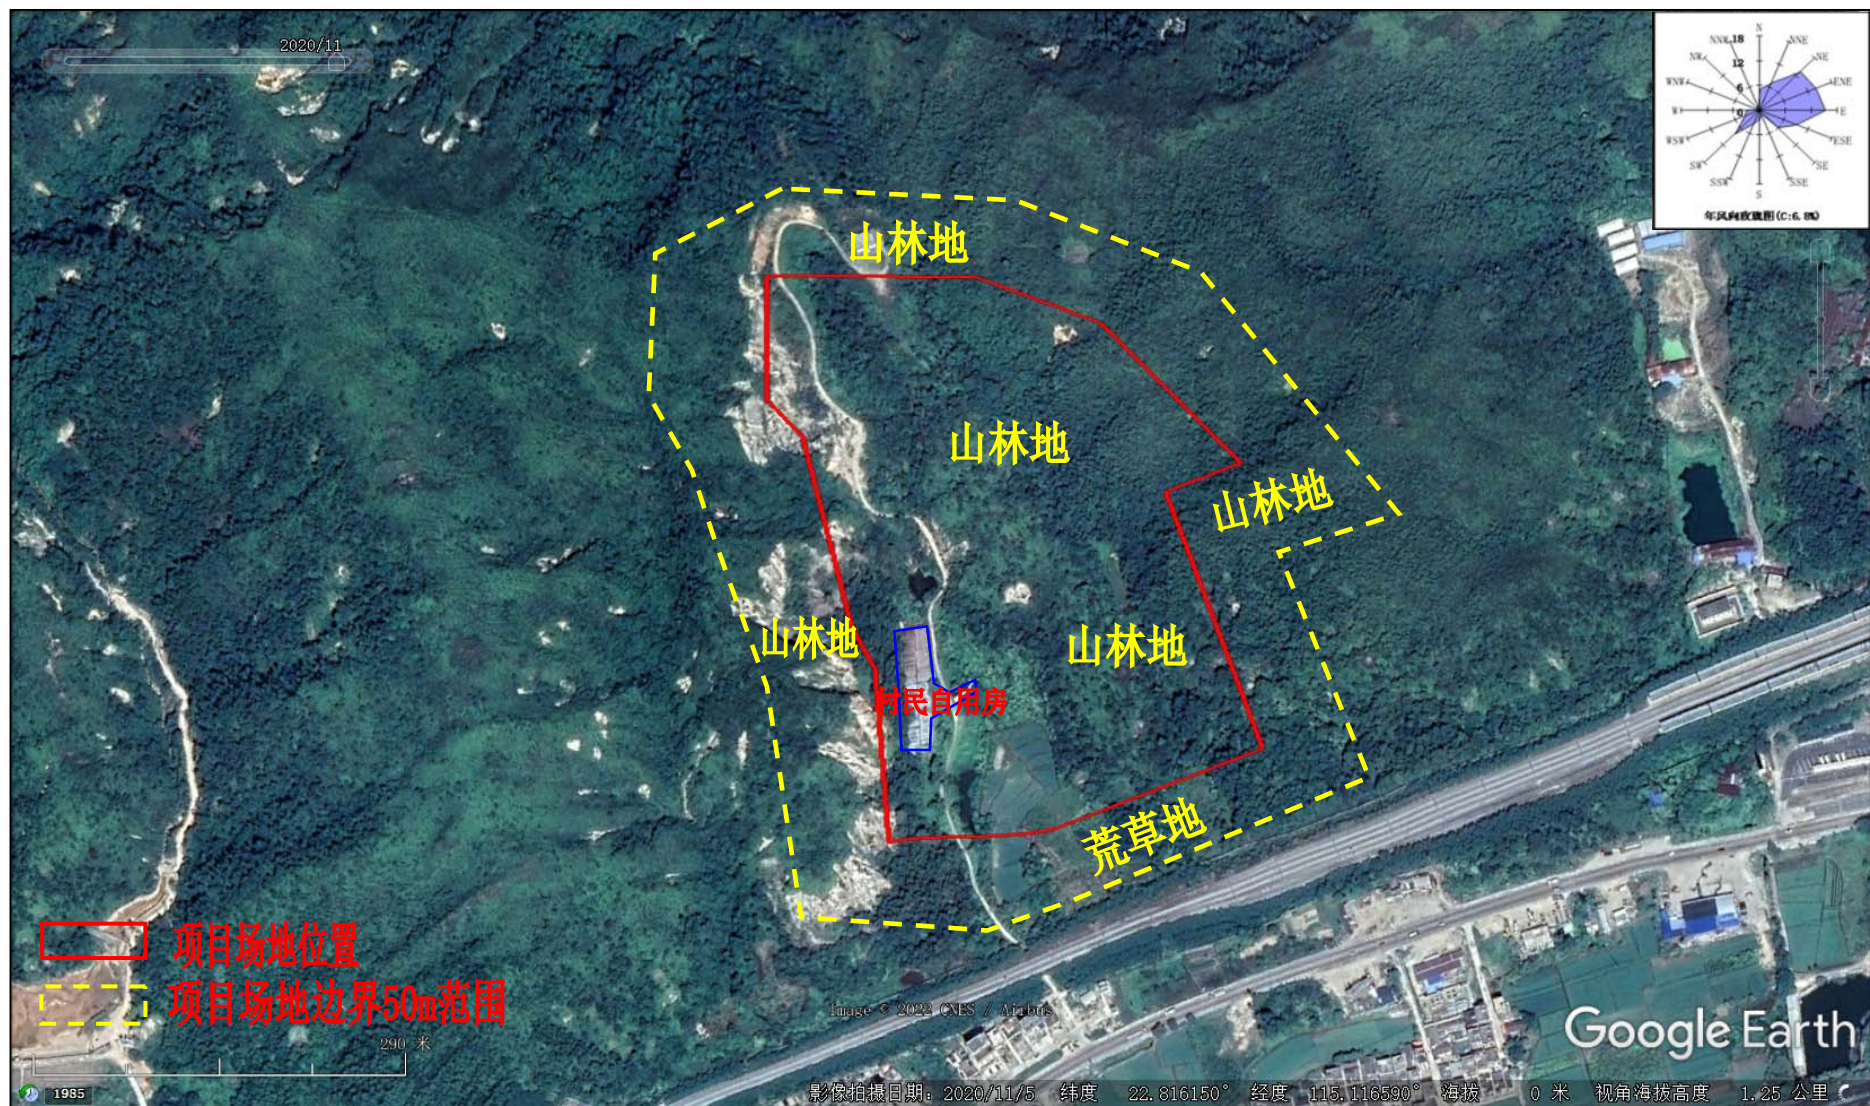
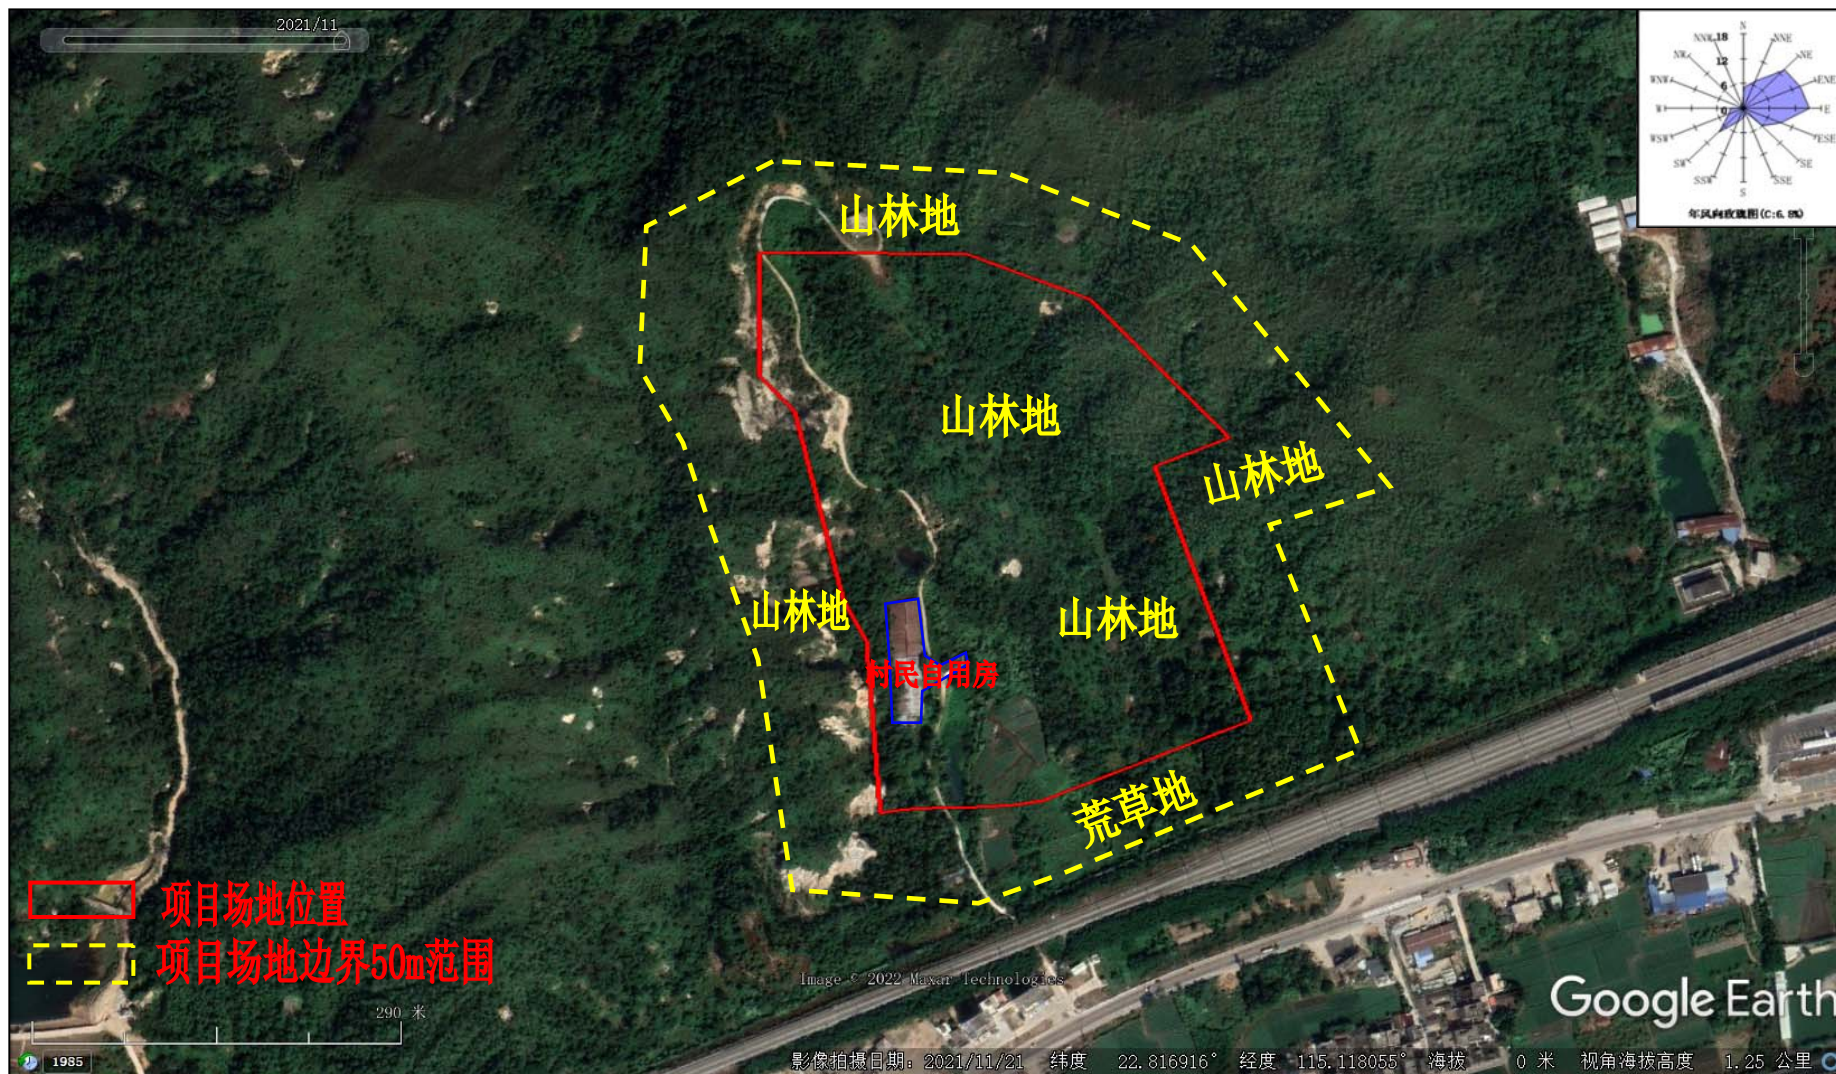
图2.1-2 项目场地及边界50m范围可见典型年份2010年~2021年影像图

2011 年~至今项目场地仍为山林地、村民自住房，未进行任何开发建设。

综上所述，项目场地历史上作为山林地、村民自住房，未进行任何开发建设，不涉及工业生产活动，无国家土壤污染重点行业企业。

项目所在区域可清晰呈现场地情况的历史影像图是从 2008 年开始的，选取了部分代表性年份的历史影像图（2011 年、2012 年、2014 年、2015 年、2017 年、2018 年、2020 年、2021 年），核查本场地的功能变化情况，见图 2.1-2。

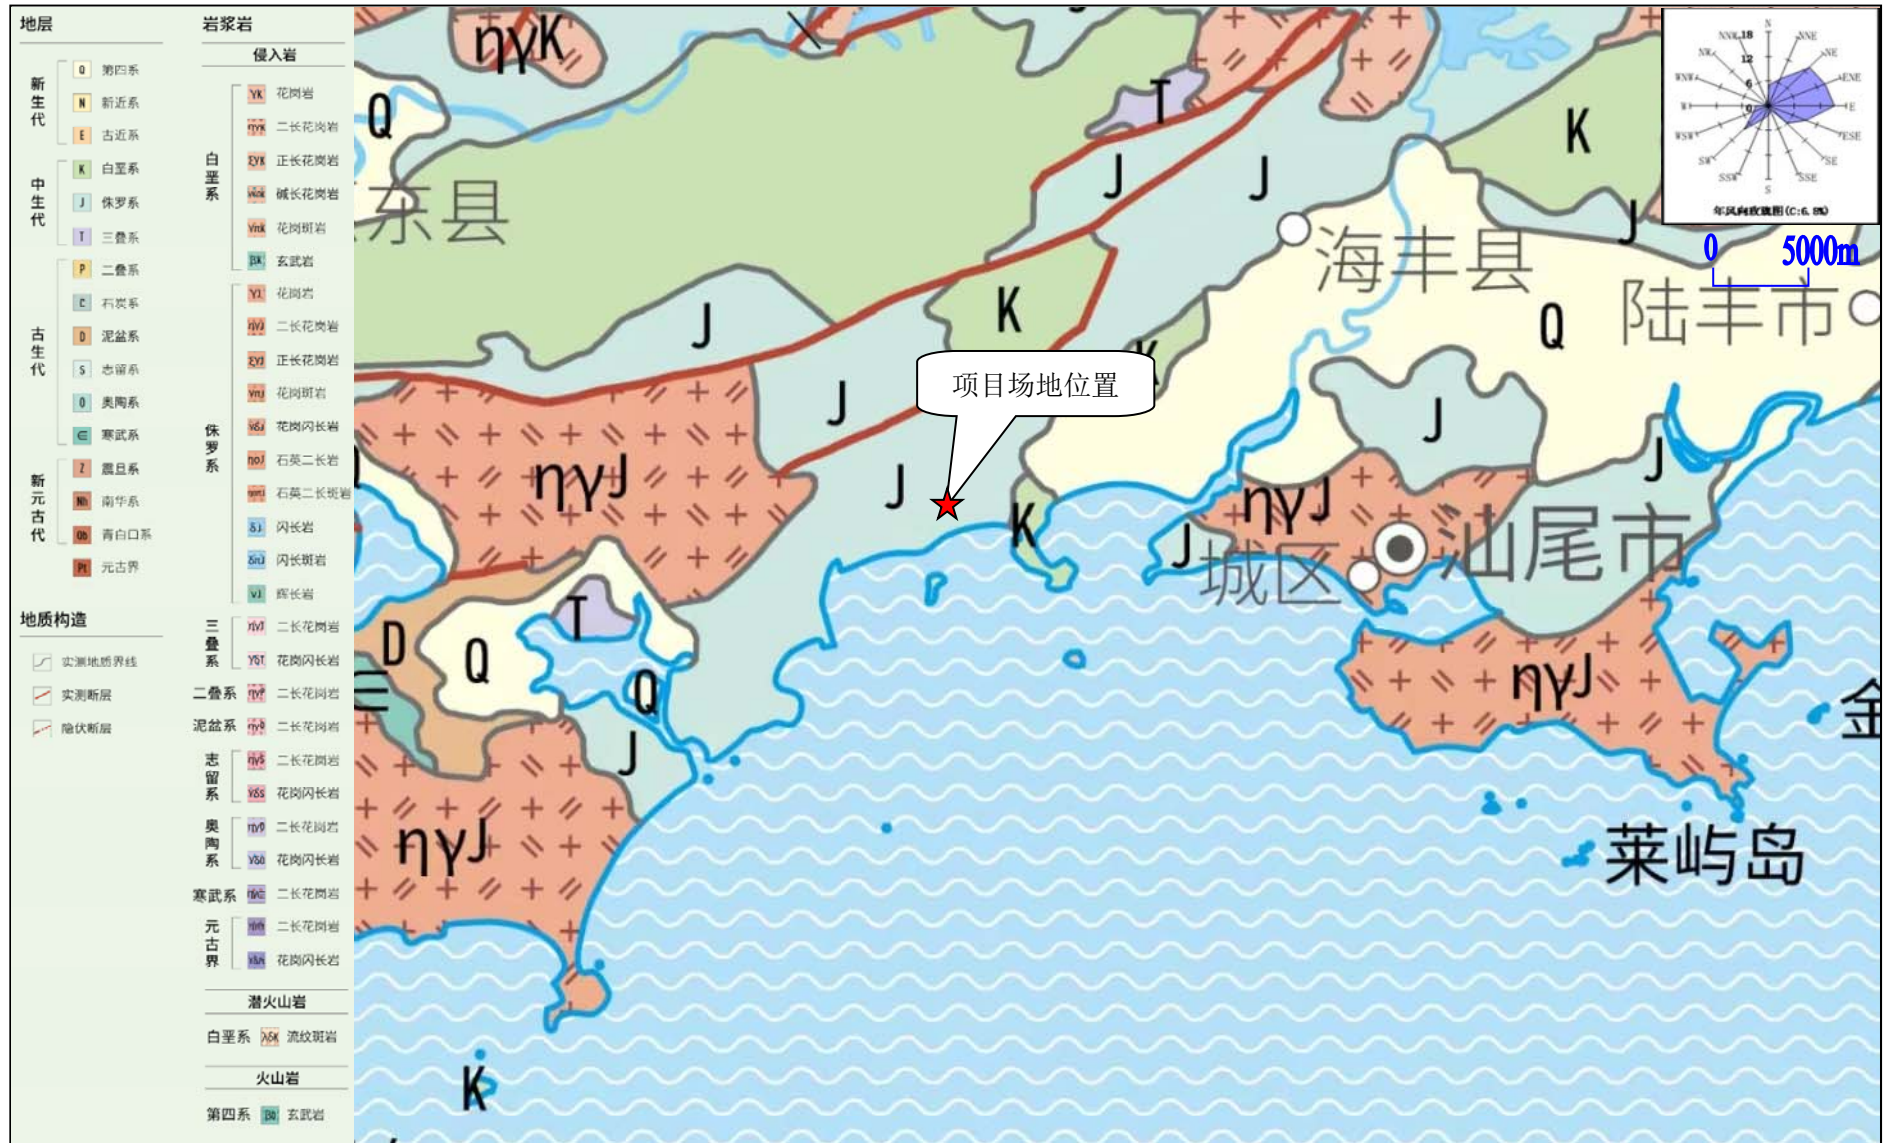
图 2.2-1 项目所在位置地质图

根据《广东省地质图（1:2100000）》（见图2.2-1），项目场地地层主要出露地层为中生代侏罗系（J），周边主要出露地层为新生代第四系（Q）、中生代白垩系（K）、中生代三叠系（T）、古生代泥盆系（D），其主要叙述如下：

项目场地内普遍分布，岩性主要以中粒长石石英砂岩、灰黑色泥质粉砂岩、粉砂质泥岩为主。

根据《广东省地质图 (1: 2100000)》(见图 2.2-1), 项目场地内主要出露地层为中生代侏罗系 (J), 岩性主要以中粒长石石英砂岩、灰黑色泥质粉砂岩、粉砂质泥岩为主。

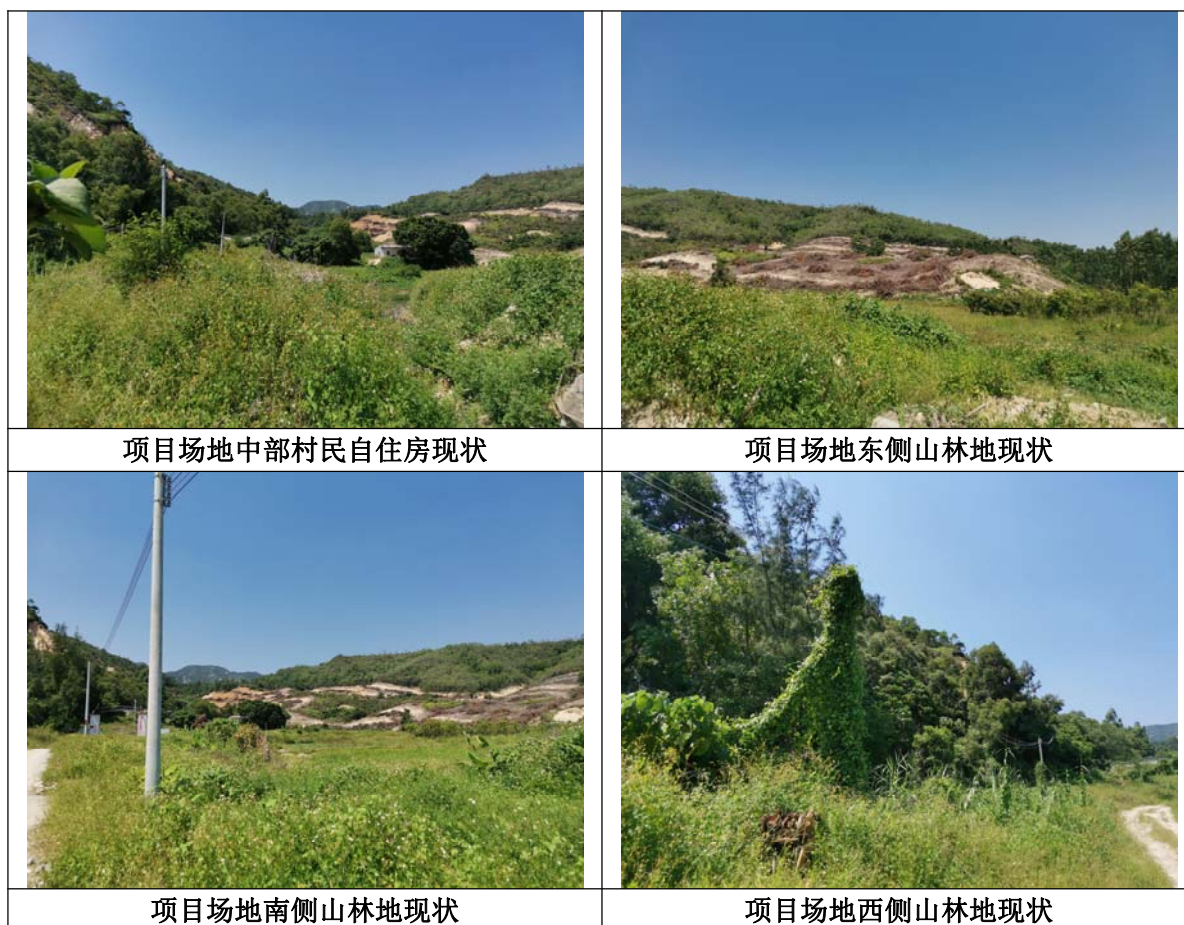
图3.1-1 项目现场照片

通过现场踏勘结果显示，项目场地大部分为山林地，中部有村民自住房，目前尚未搬迁，场地内未发现污染和腐蚀的痕迹；未发现有毒有害物质的使用、处理、储存、

处置场所；未发现生产设备、储槽与管线；未闻到恶臭、化学品味道和刺激性气味；不存地表水体、废物堆放地、井等。
