H2024-0001 地块土壤污染状况 初步调查报告

责任单位：深圳市深汕特别合作区土地整备局

报告编制单位：深圳市粤环科检测技术有限公司

二〇二四年七月

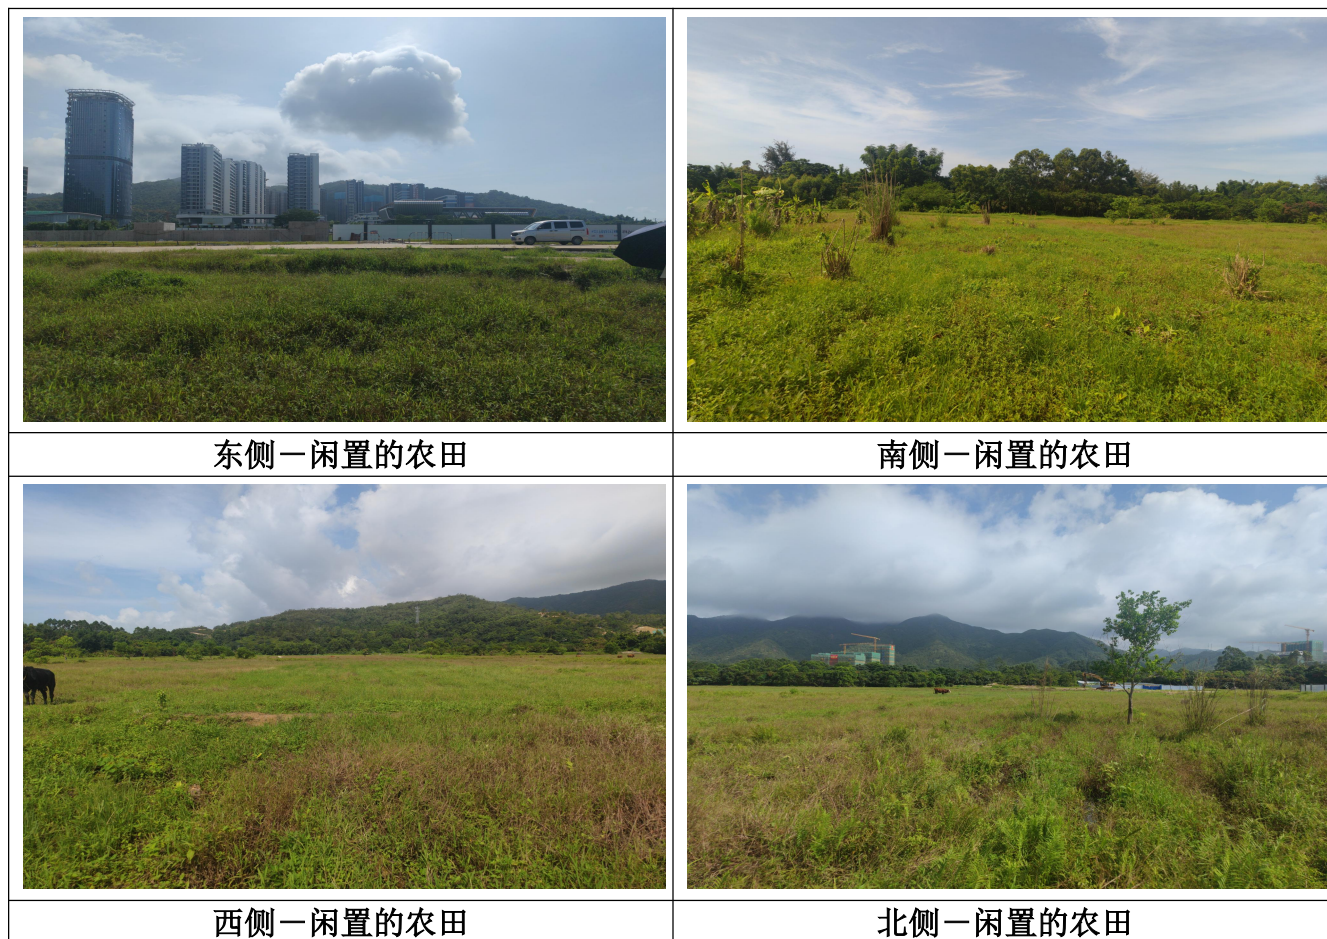
图 2-1 调查地块现状图

粤环科公司技术人员于 2024 年 6 月 30 至 7 月 2 日对地块进行了现场踏勘，根据现场踏勘获得的影像资料 and 人员访谈了解到调查地块内土地用途均为农田，目前地块为闲置的农田，农田内长满杂草。现场未有颜色和气味异常，现场未闻到恶臭、化学品味道和刺激性气味；地块内无生活垃圾或其他固体废物和危险废物堆积现象。地块现状见图 2-1。

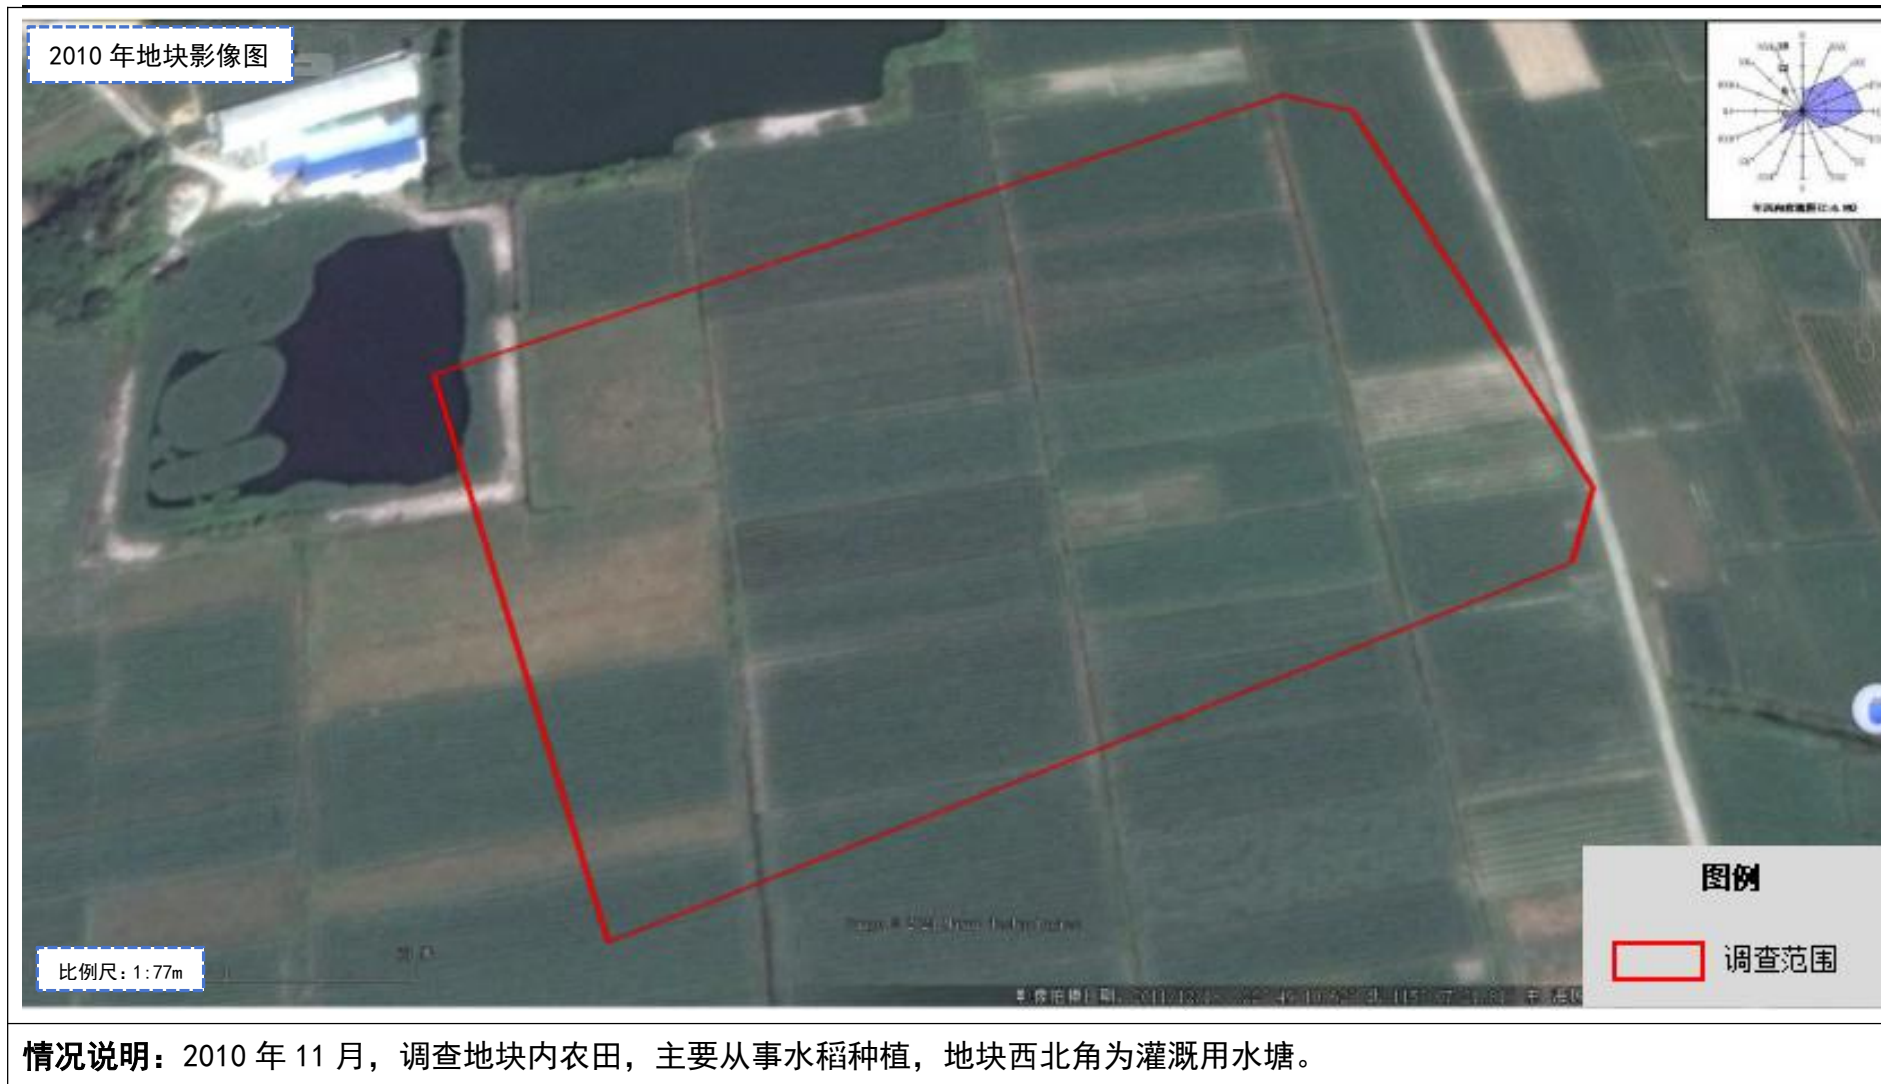
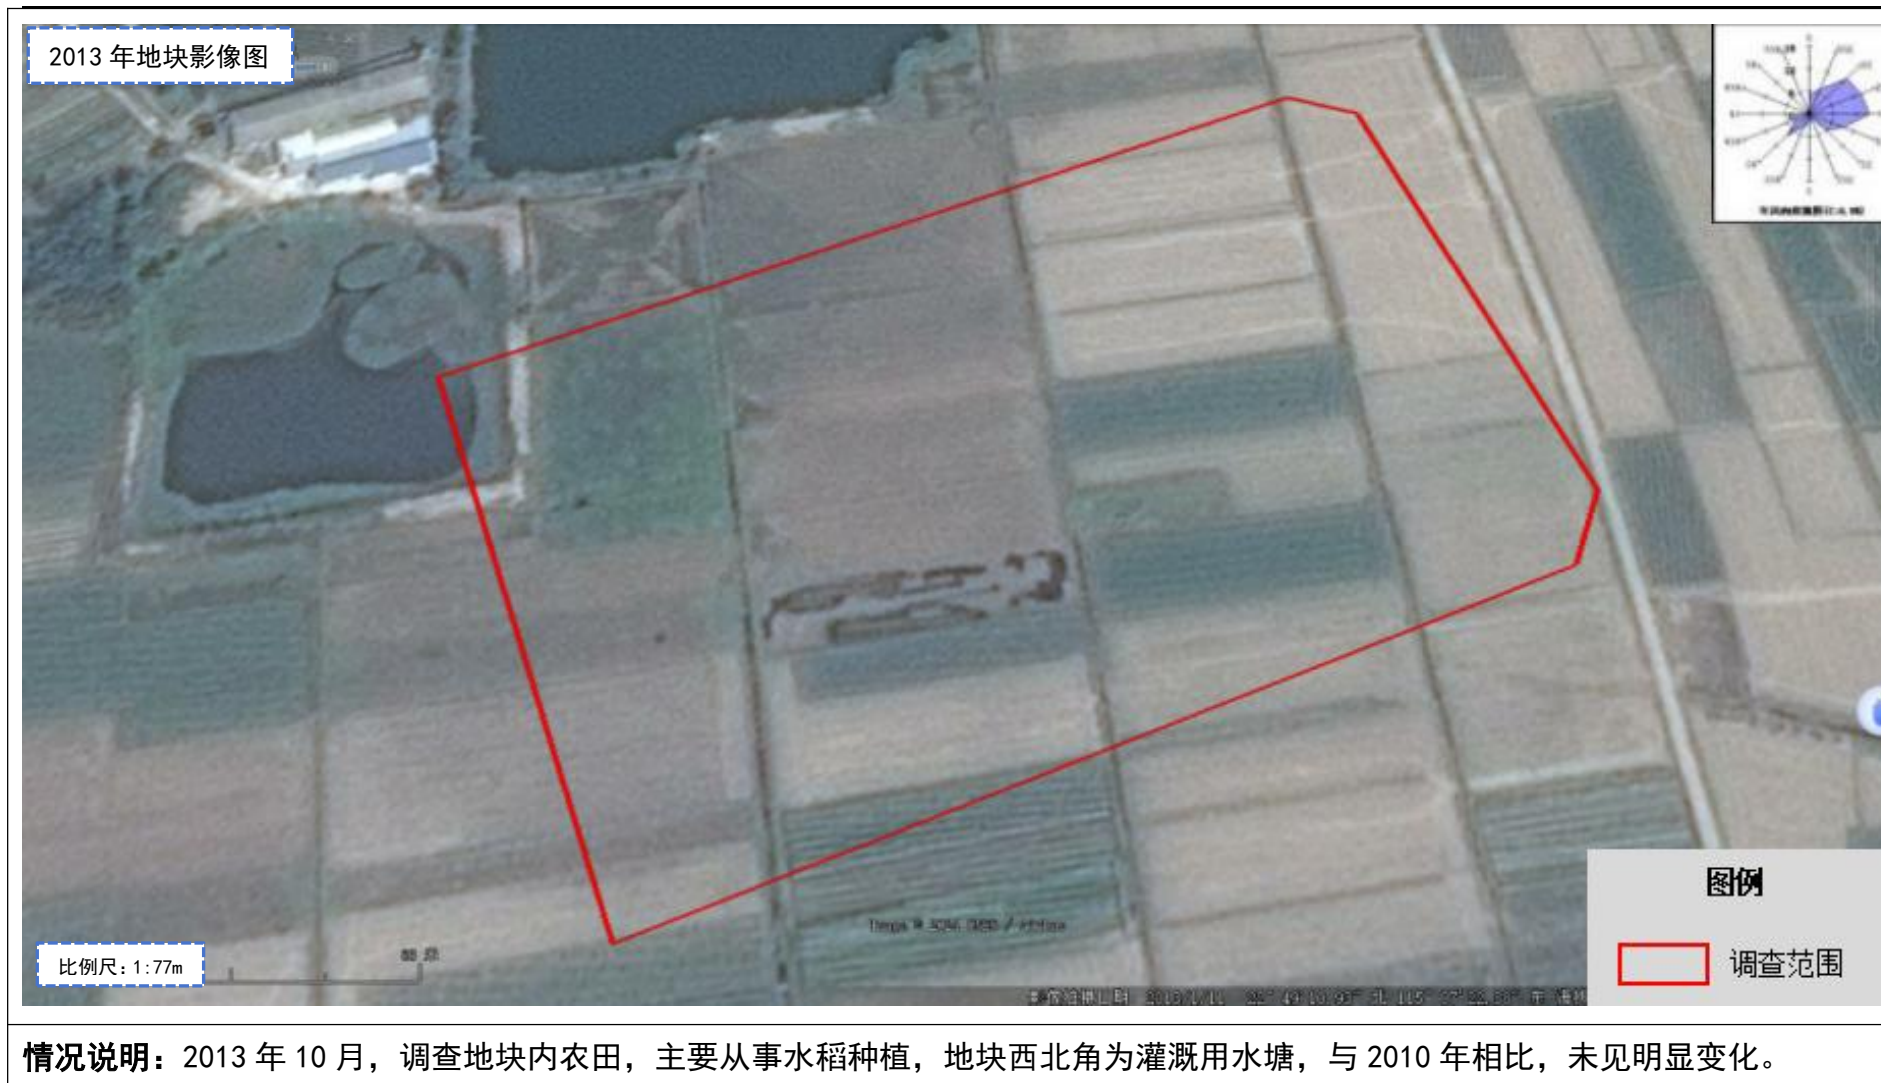
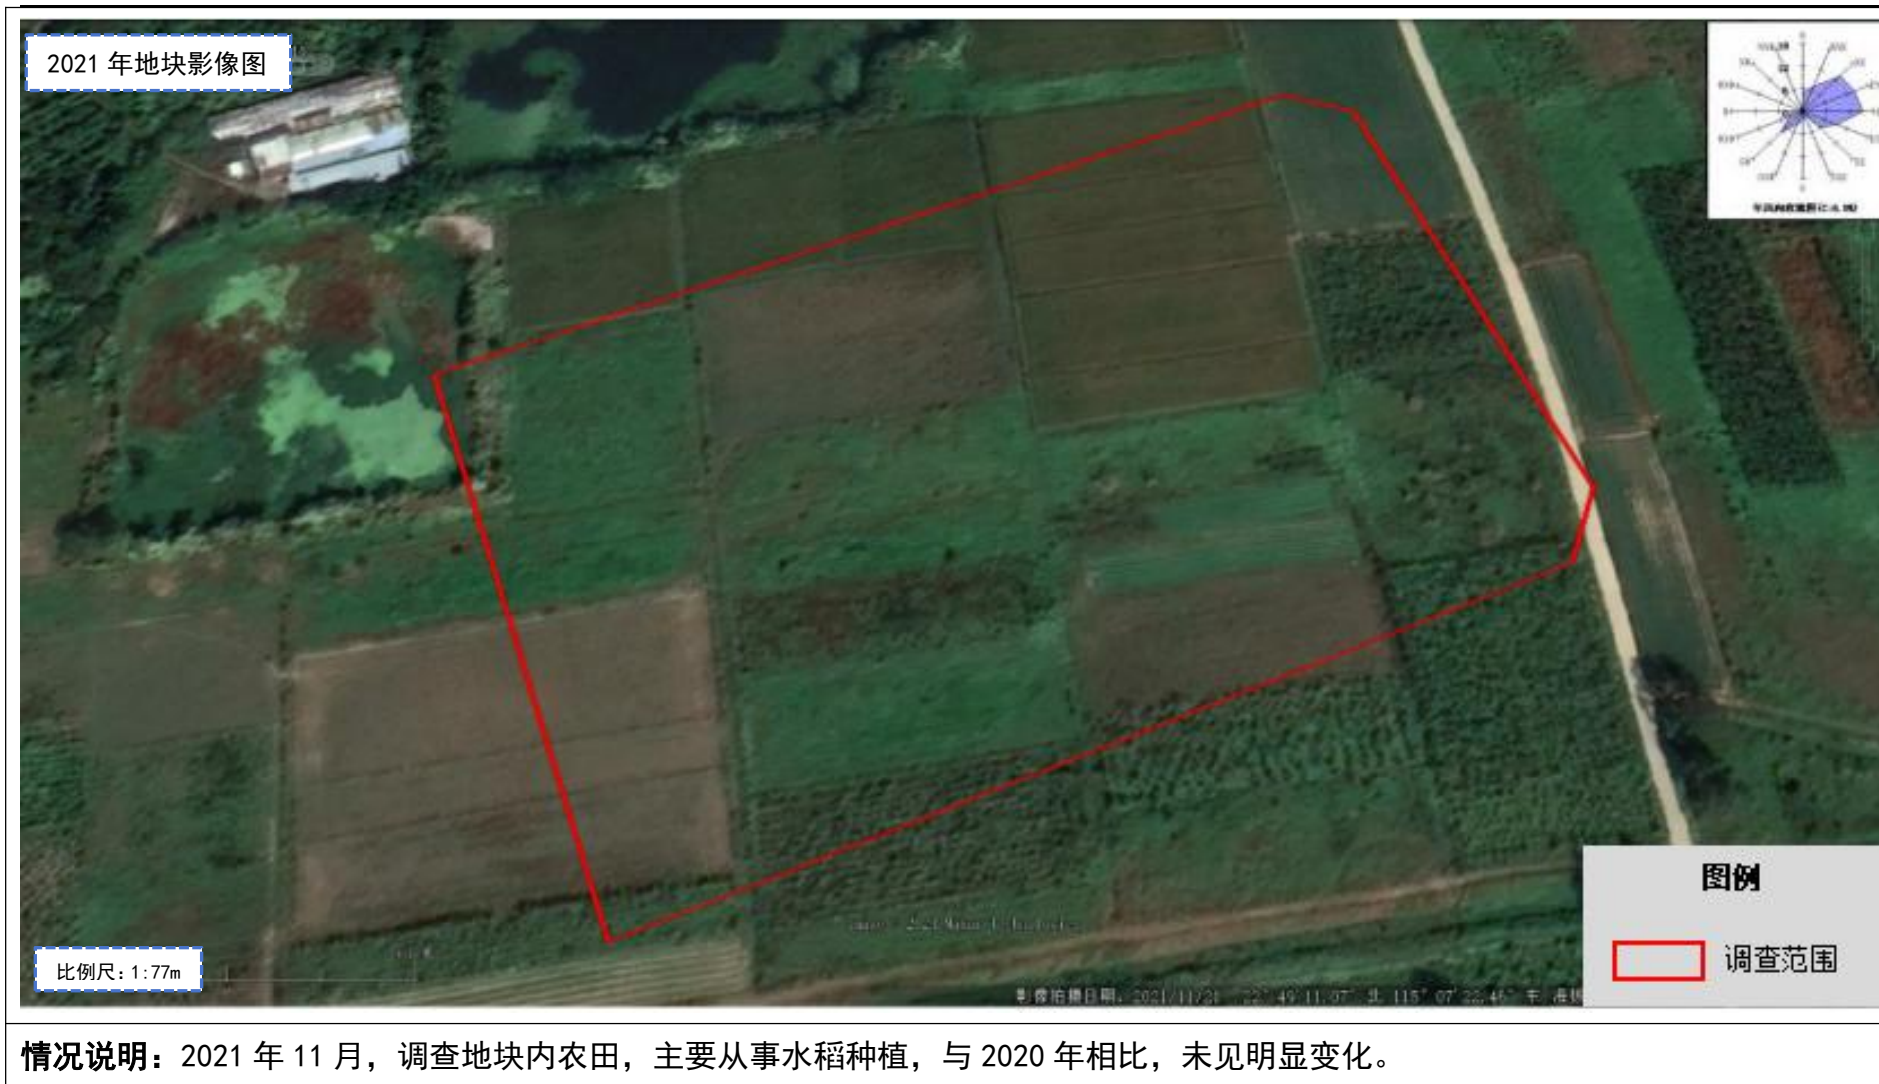
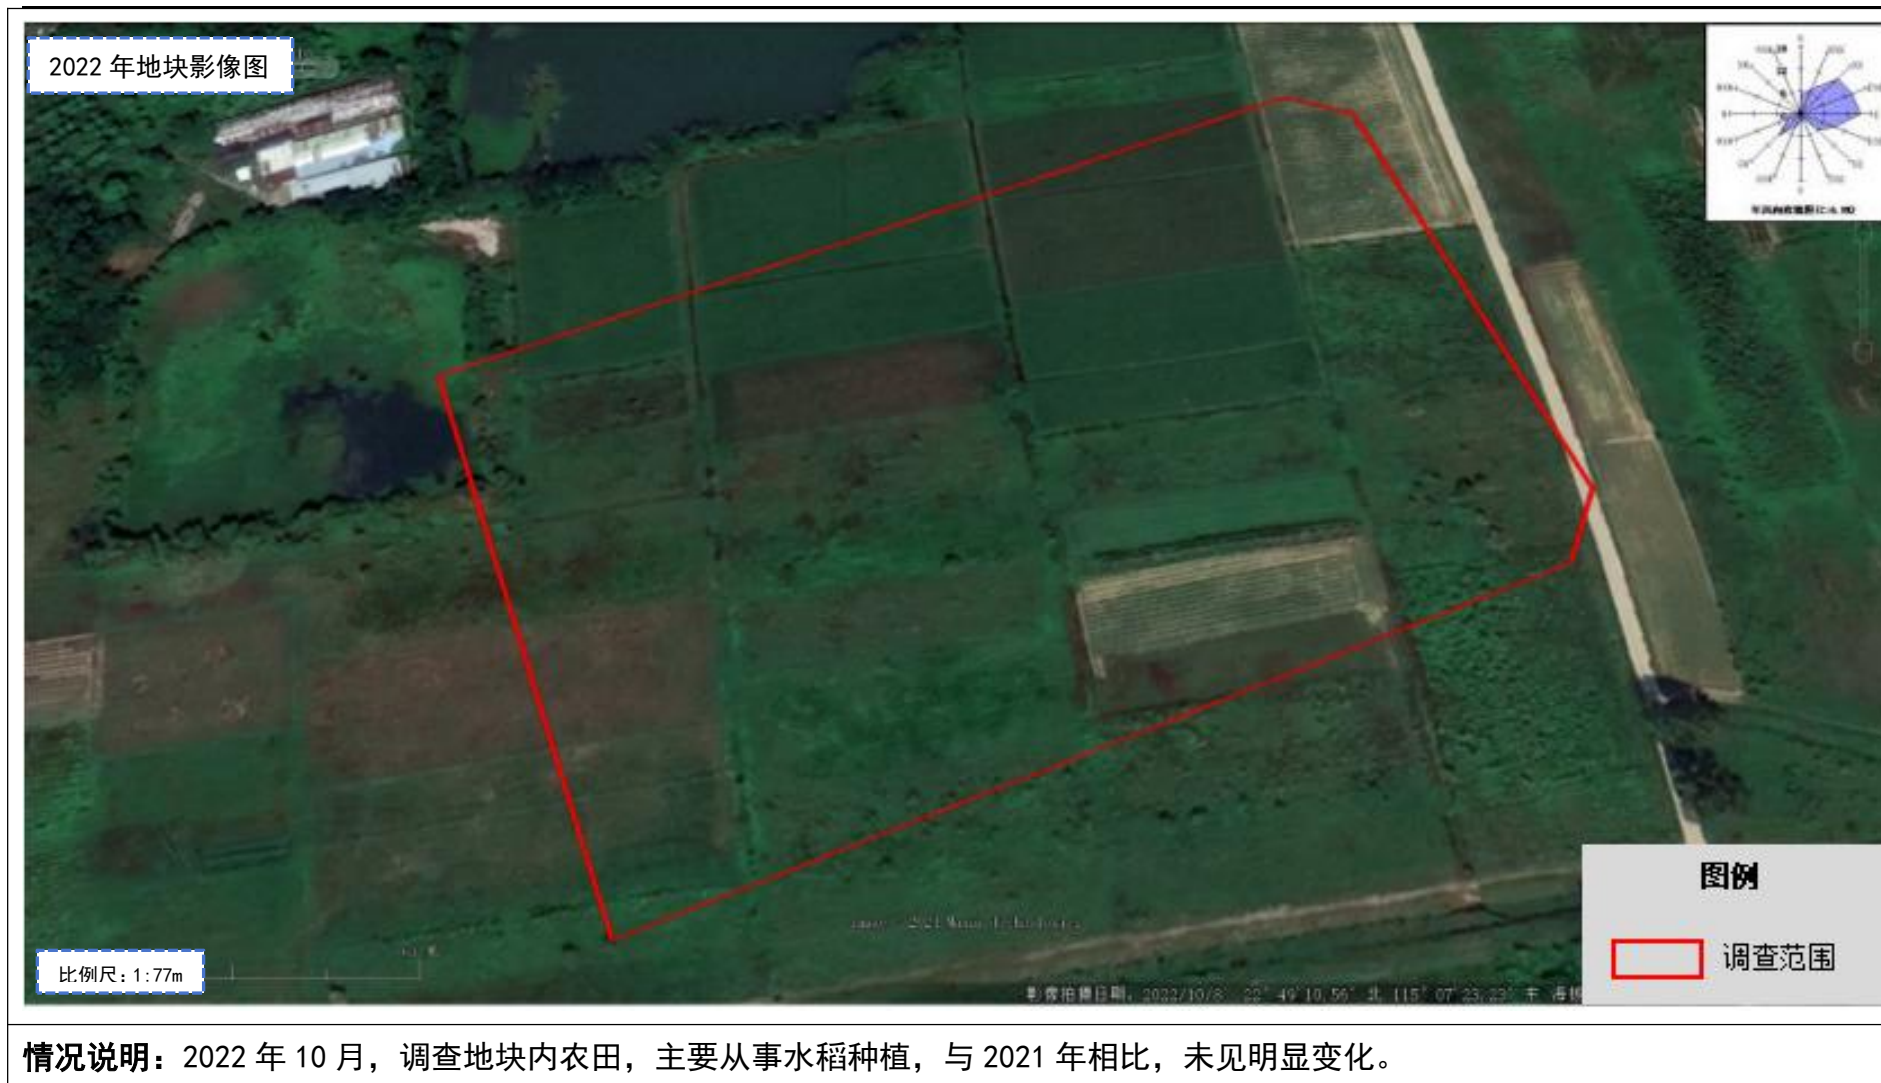
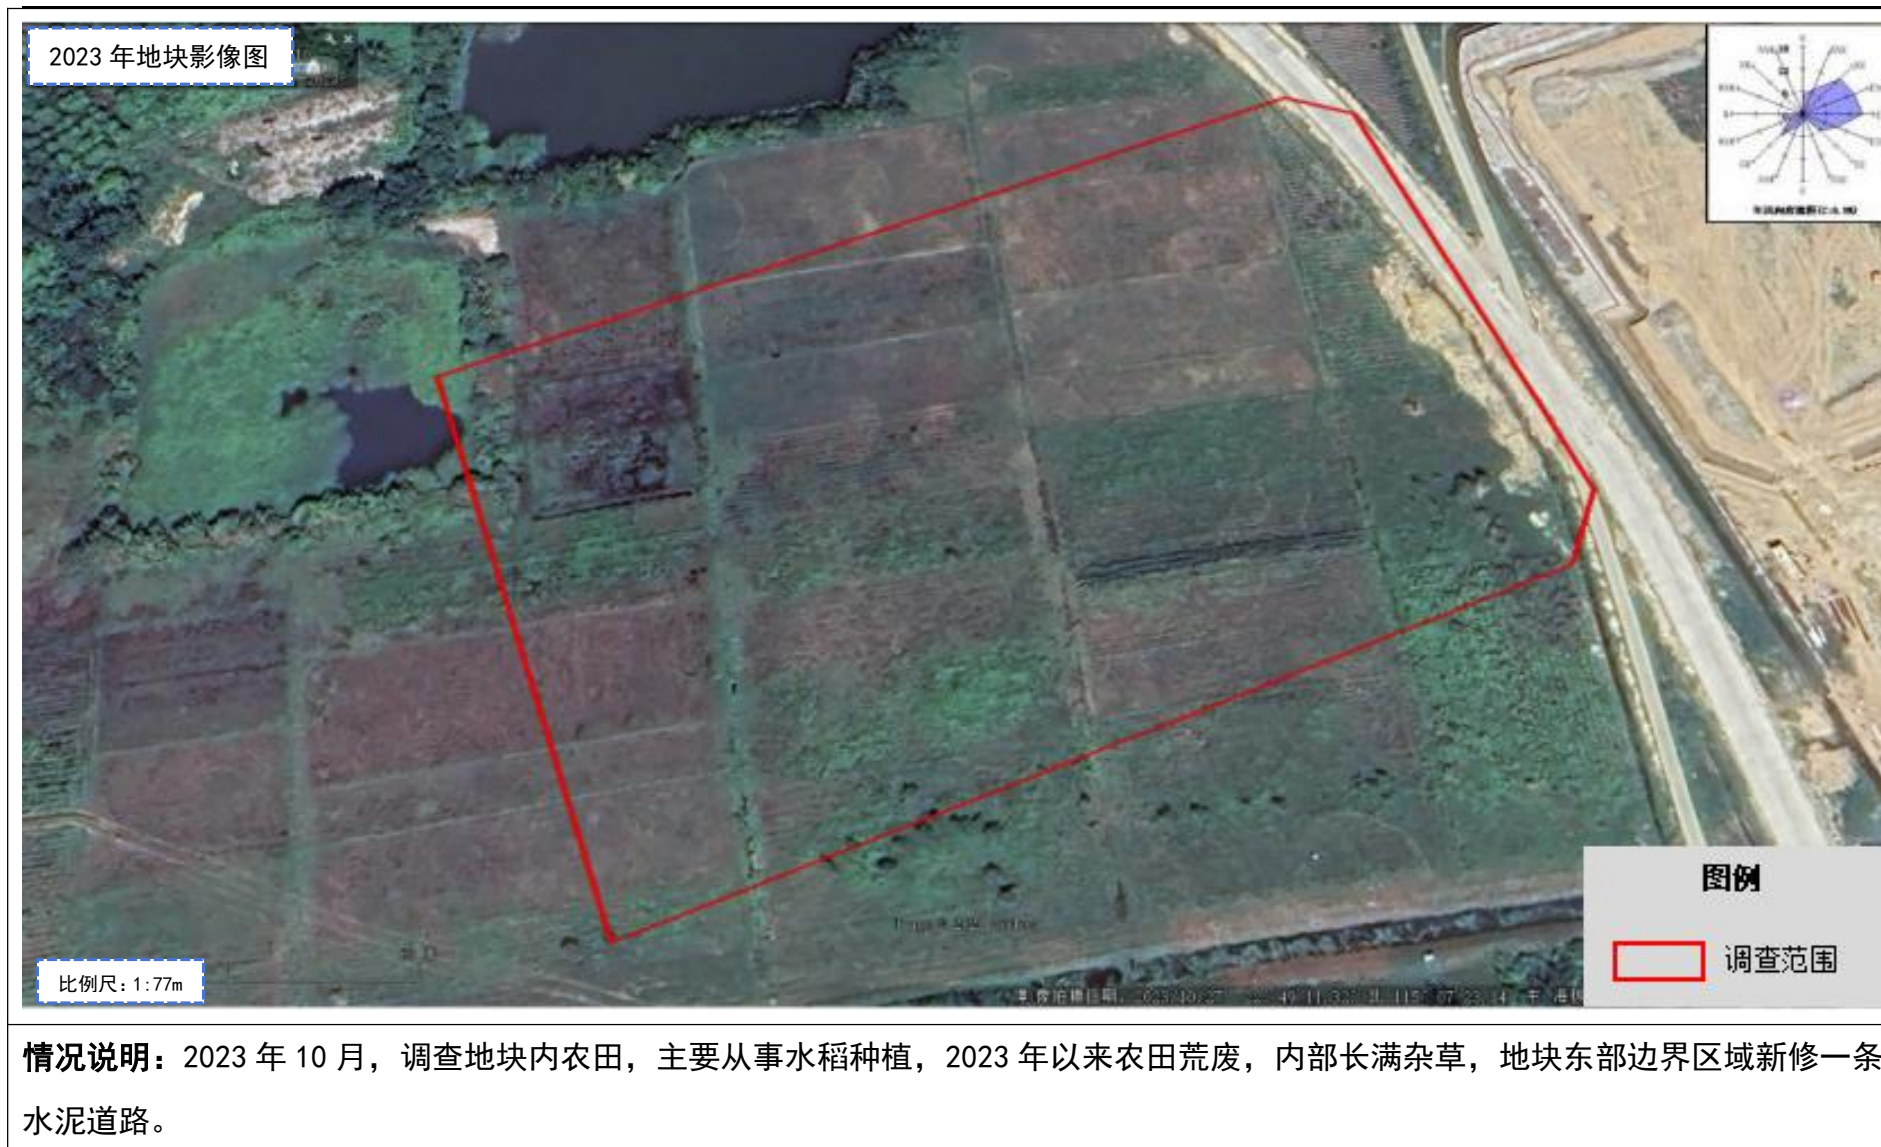
图 2-2 地块历史影像图

为调查地块的历史使用情况，利用 Googleearth 获取本地块历年卫星影像图，得到本地块 2010 至 2023 年份的高清历史卫星影像图，分别记录本地块历史时期的变迁情况。清晰地掌握了 2010、2013、2014、2015、2017、2018、2020、2021、2022、2023 等年份的地块利用情况。具体卫星影像图见图 2-2。

年份	调查地块内描述
2010年之前	主要从事水稻种植，地块西北角为灌溉用水塘。
2013年	与2010年相比，未见明显变化。
2014年	与2013年相比，未见明显变化。
2015年	与2014年相比，未见明显变化。
2017年	与2015年相比，未见明显变化。
2018年	与2017年相比，未见明显变化。
2020年	与2018年相比，未见明显变化。
2021年	与2020年相比，未见明显变化。
2022年	与2021年相比，未见明显变化。
2023年	2023年以来农田荒废，内部长满杂草，地块东部边界区域新修一条水泥道路

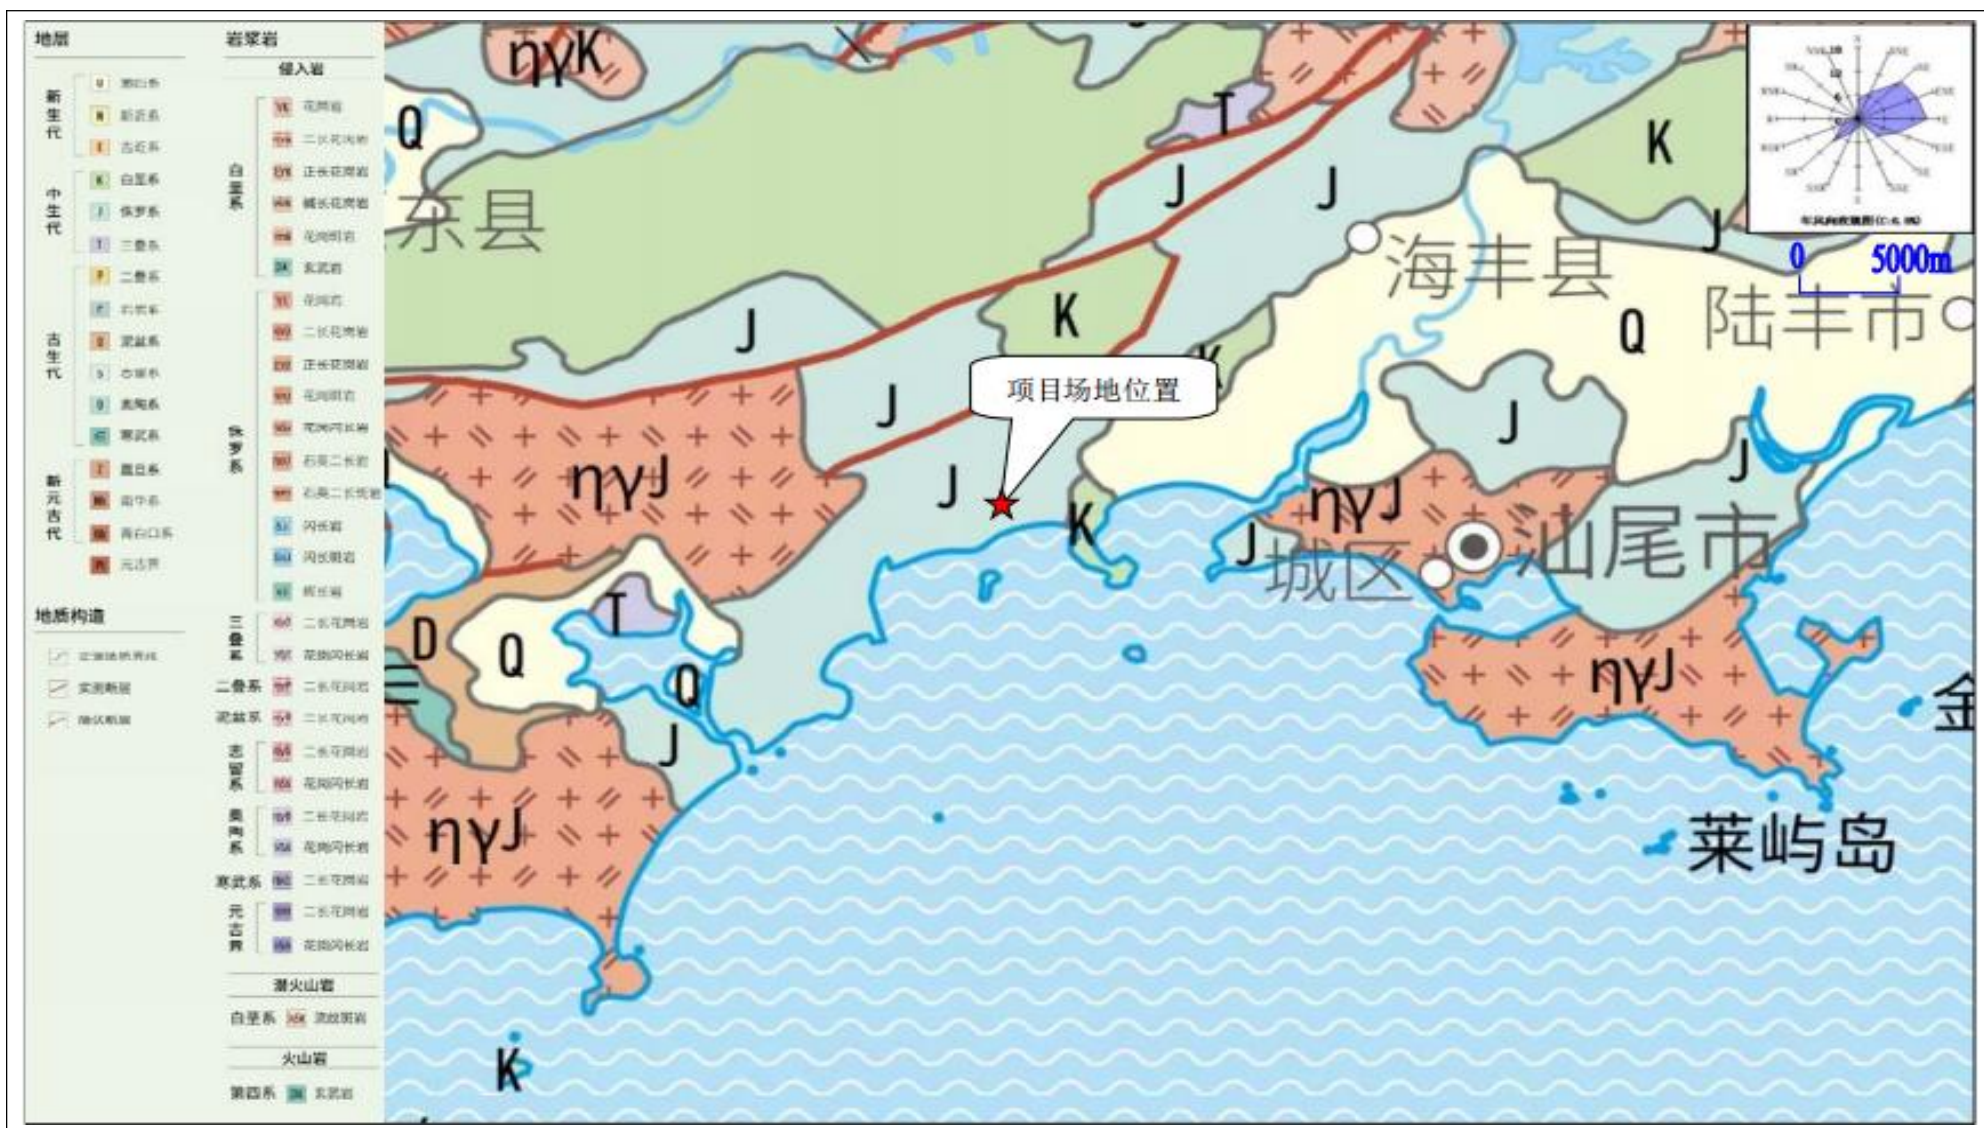
图 2-3 调查地块所在位置地质图

根据《广东省地质图（1: 2100000）》（见图 2-3），调查地块地层主要出露地层为中生代侏罗系（J），周边主要出露地层为新生代第四系（Q）、中生代白垩系（K）、中生代三叠系（T），其主要叙述如下：

调查地块内普遍分布，岩性主要以中粒长石石英砂岩、灰黑色泥质粉砂岩、粉砂质泥岩为主。

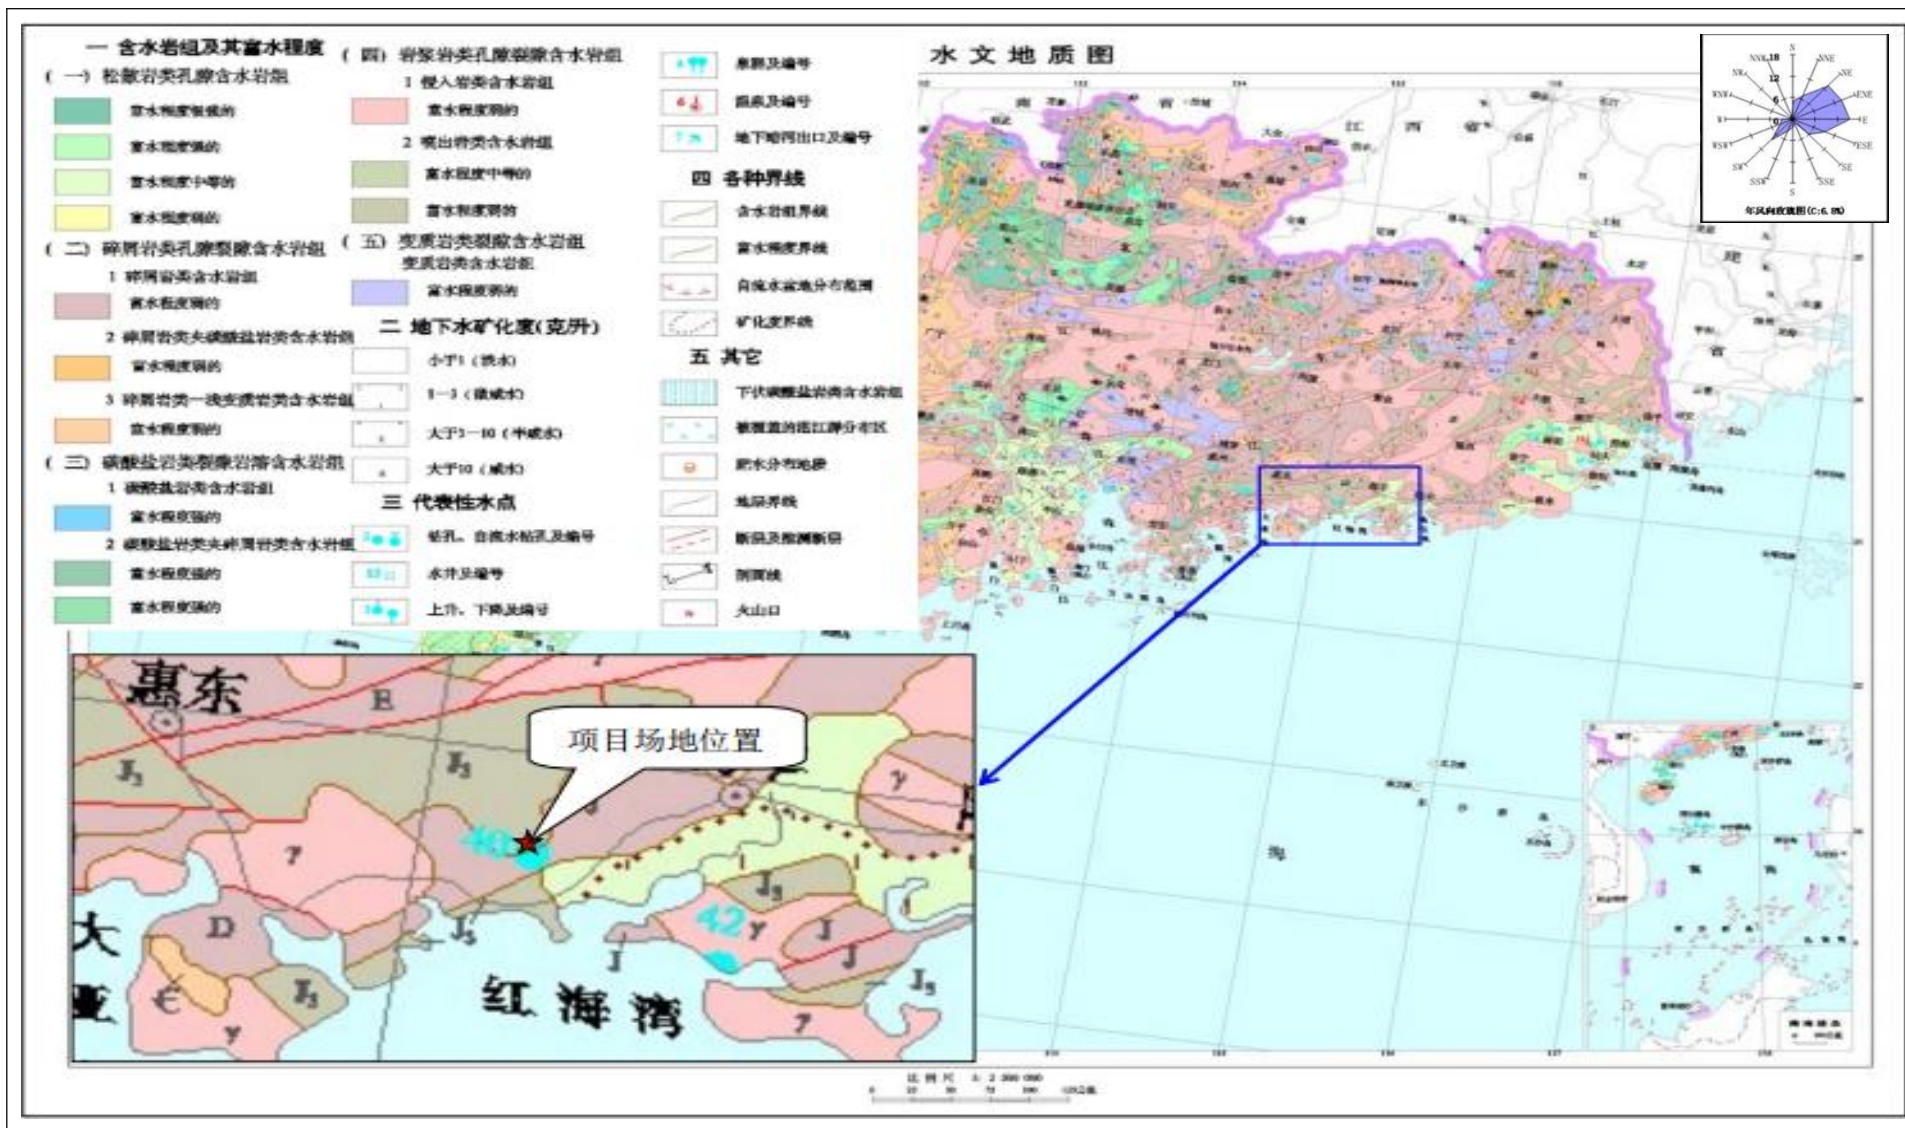
图 2-5 调查地块所在位置水文地质图

根据广东省水文地质图 1: 2500000（图 2-5），项目所在场地地下水属于碎屑岩类孔隙裂隙水含水岩组中的碎屑岩类含水岩组，富水程度弱，地下水类型为孔隙、裂隙水。
