H2024-0001 地块土壤污染状况 初步调查报告

责任单位：深圳市深汕特别合作区土地整备局

报告编制单位：深圳市粤环科检测技术有限公司

二〇二四年七月

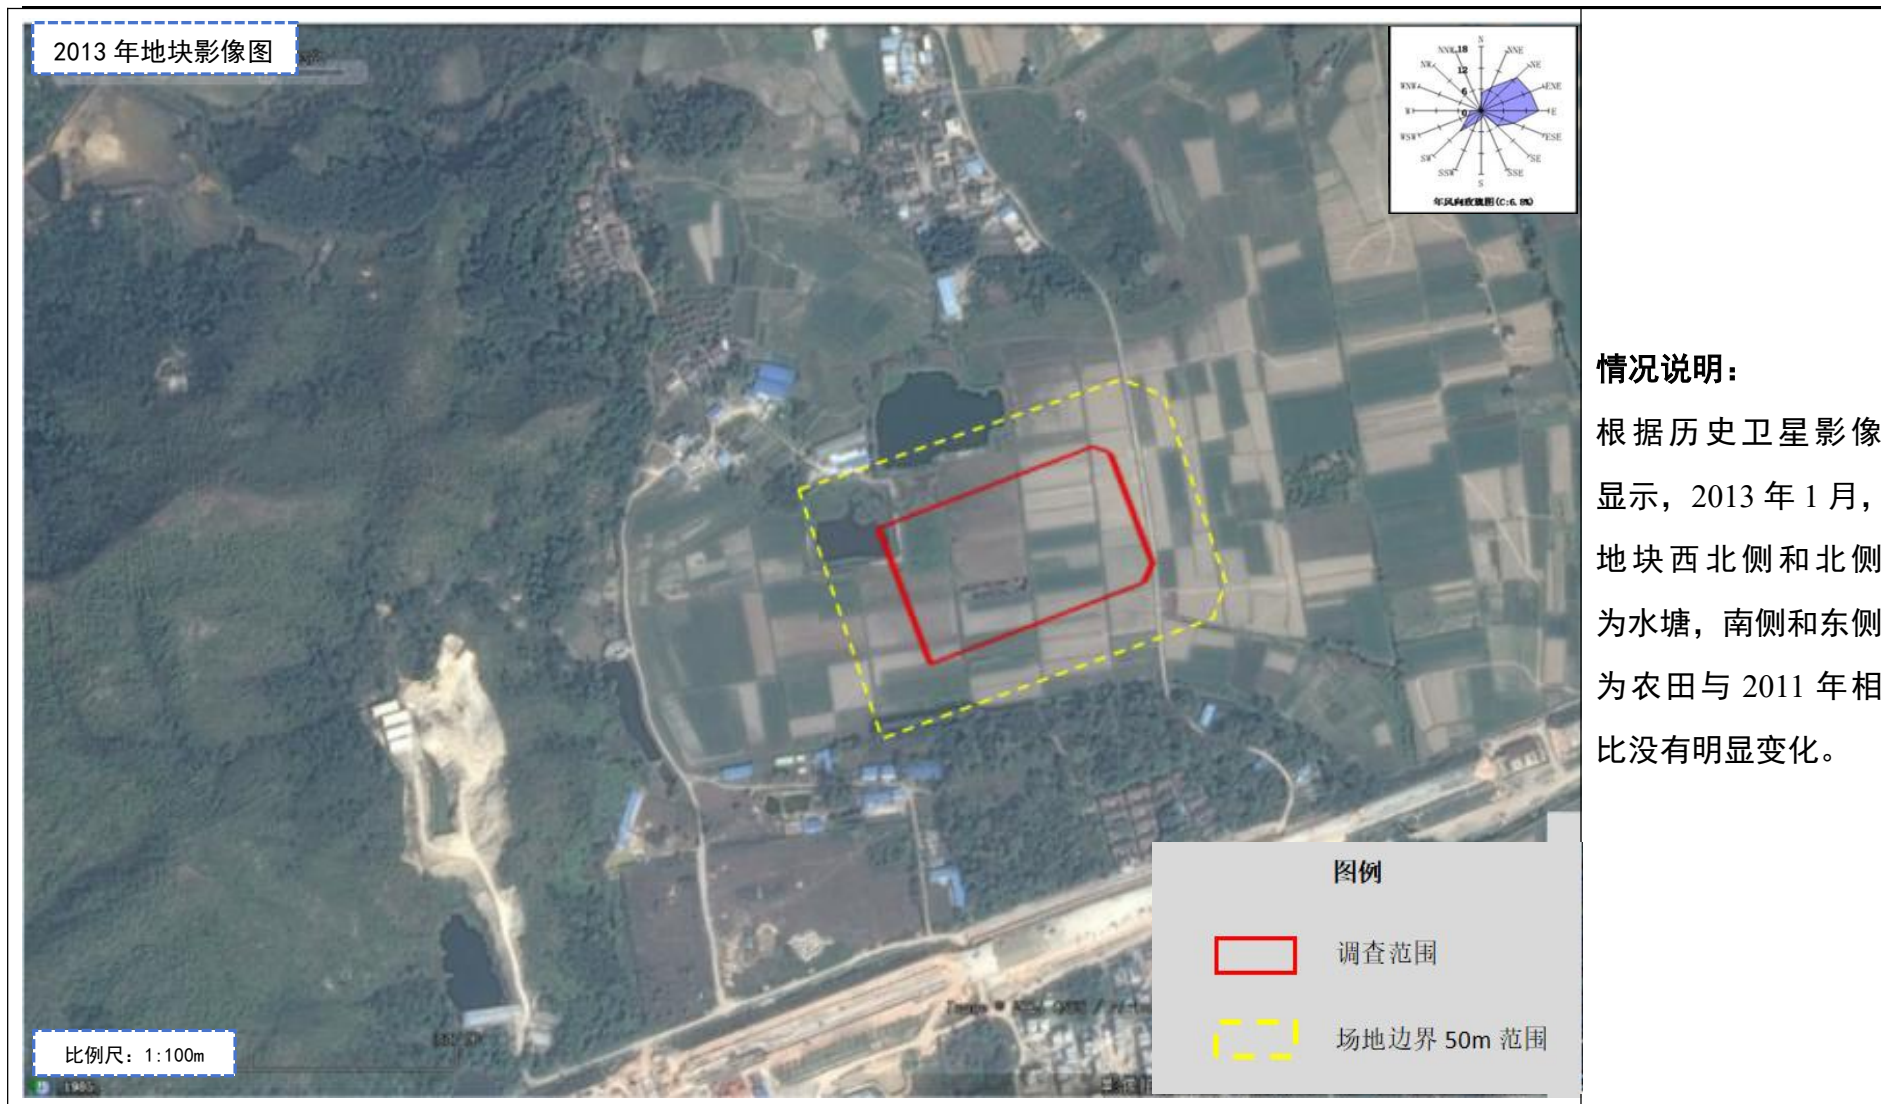
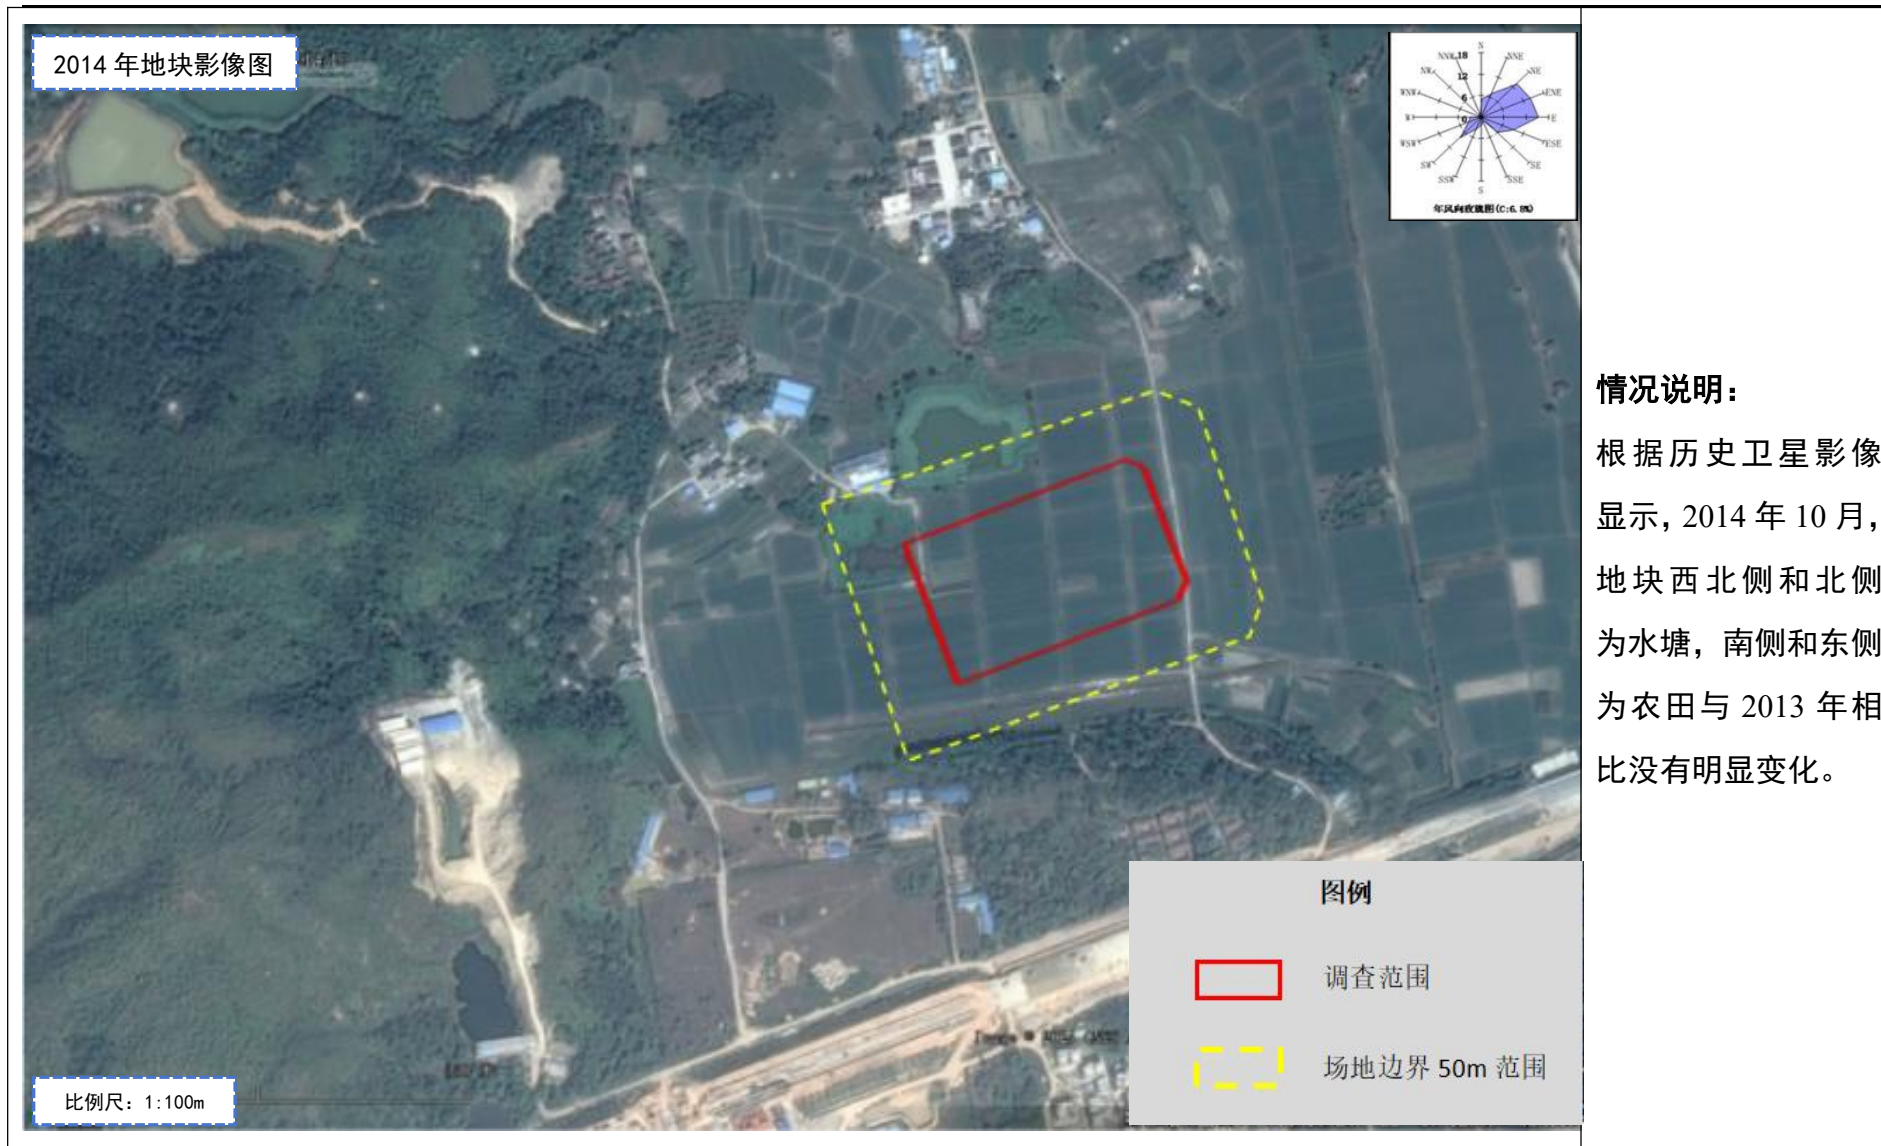
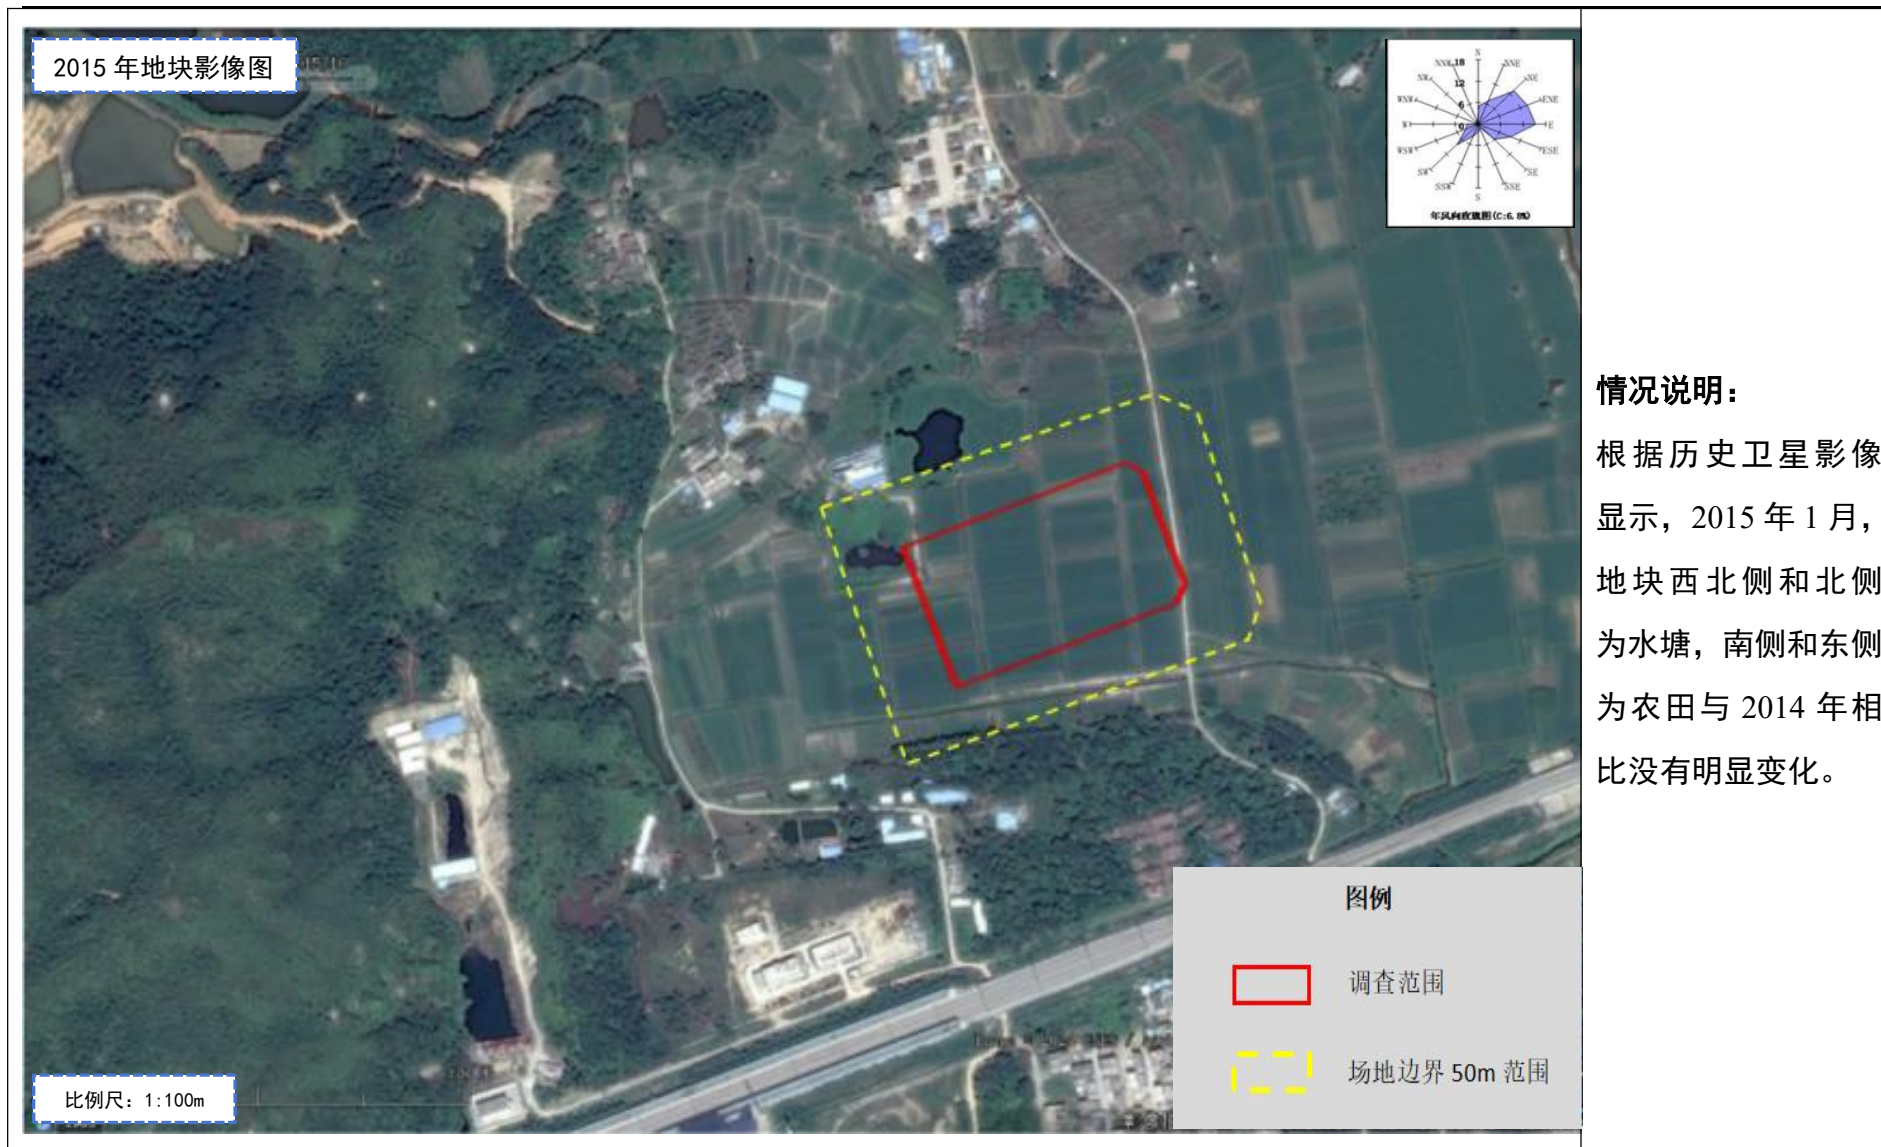
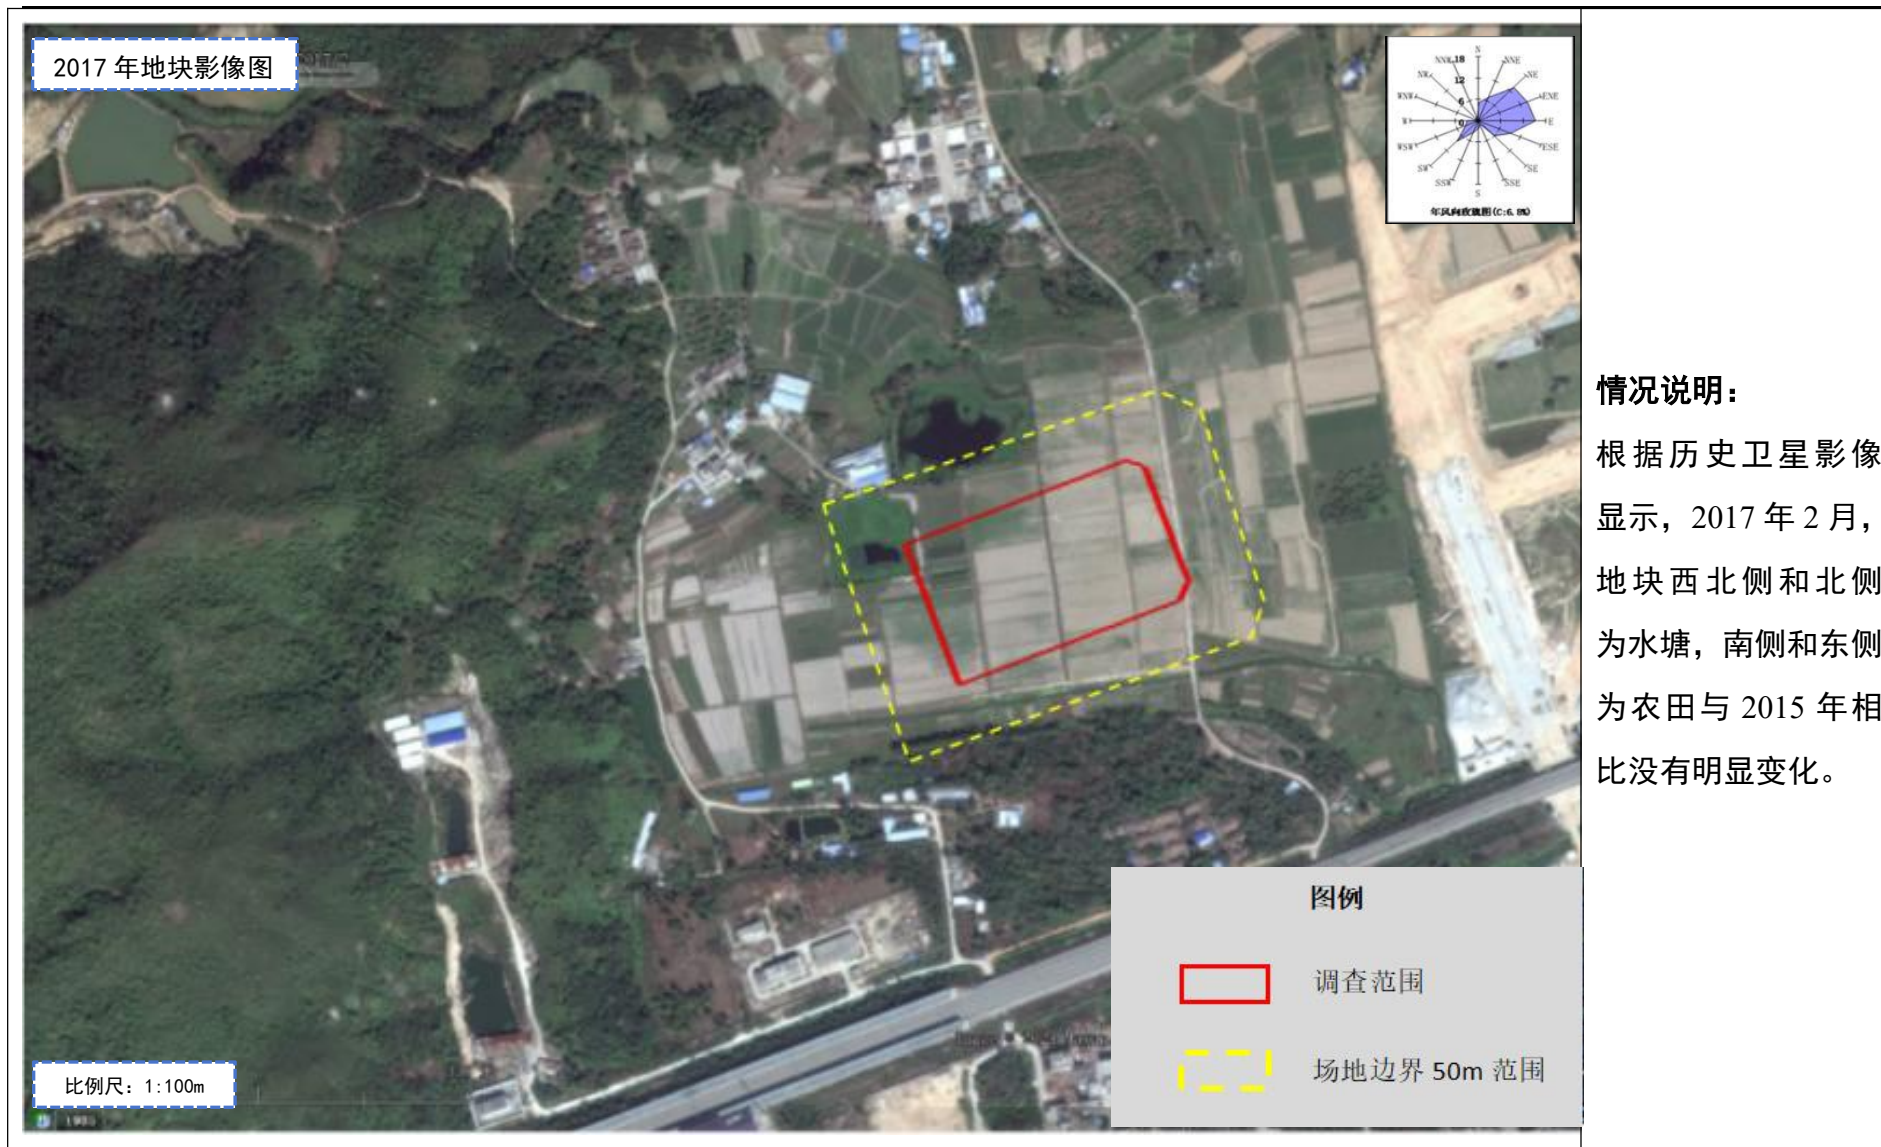
图 2-11 周边地块历史影像图

地块东侧变化主要为 2023 年开始进行土地平整，并进行围蔽，目前工地处于停工状态；地块西侧、南侧、北侧没有发生明显变化，与现场踏勘及人员访谈情况相符合。

为调查本地块周边区域地块历史使用情况，利用 GoogleEarth 获取周边地块历史影像图片，得到本地块 2010~2023 年份的高清历史卫星影像图，分别记录本地块历史变迁情况。取 2010、2013、2014、2017、2018、2019、2020、2021、2022、2023 等年份历史影像图片。如图 2-11 所示，项目相邻地块历史情况见表 2.4-2 所示。

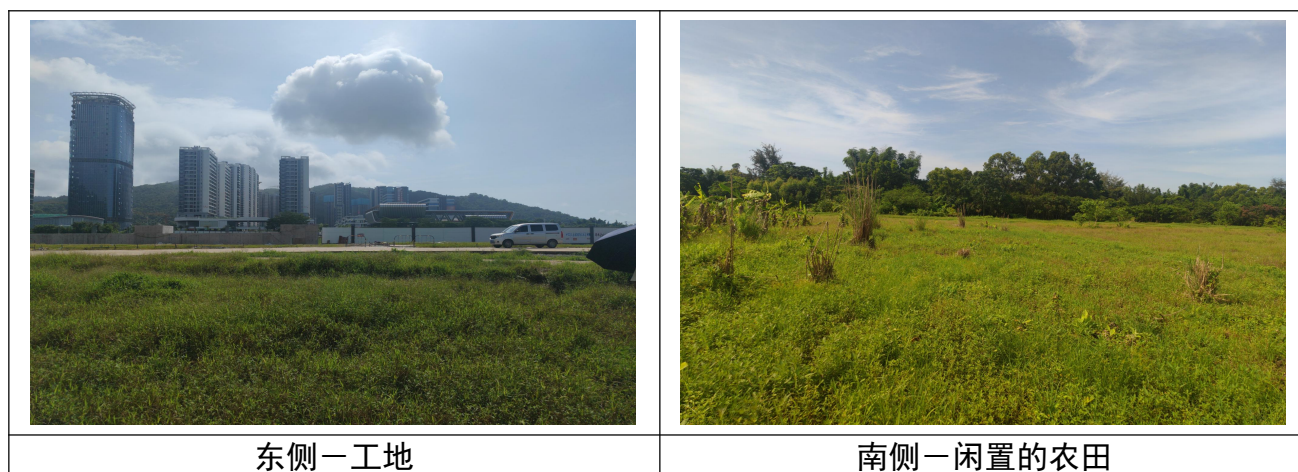
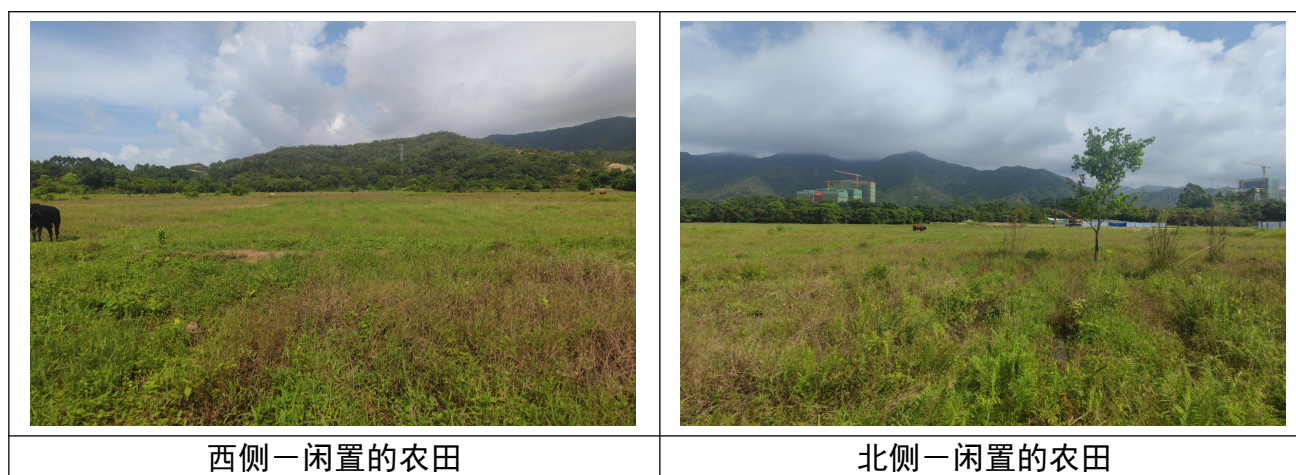
图 3-1 现场踏勘图

根据现场情况来看本地块为闲置的农田，地块内土地被杂草覆盖。地块东侧为工地，目前已完成土地平整，其他区域均为闲置的农田。地块内部及周边未有危险废物、固废堆放，无明显污染源存在，未闻到异常气味，未发现明显的污染痕迹。调查地块现状照片见图 3-1 所示。现场踏勘情况见表 3.2-1，详见附件 4。

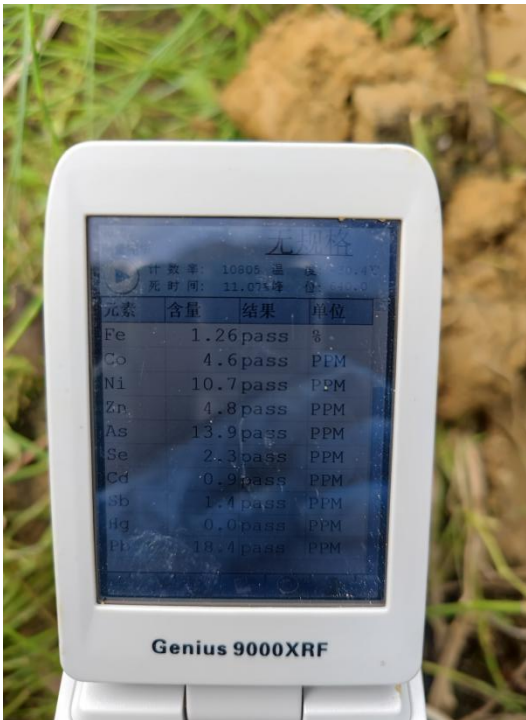
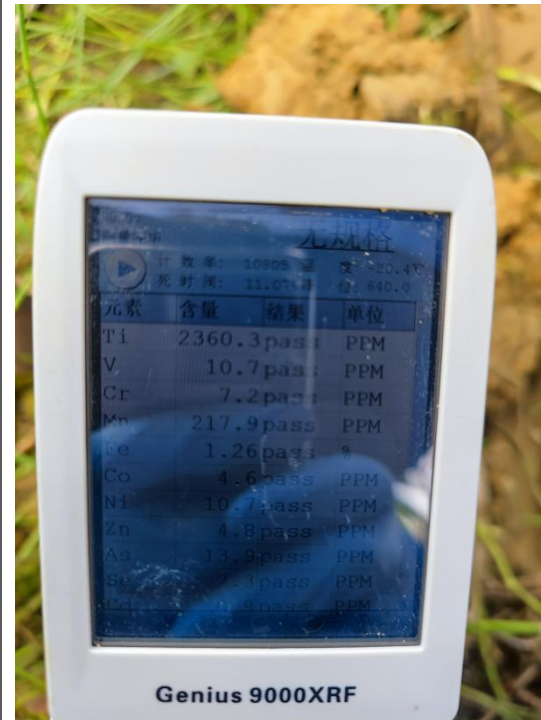
<table border="1" data-bbox="319 1344 638 1747"> <thead> <tr> <th>元素</th> <th>含量</th> <th>结果</th> <th>单位</th> </tr> </thead> <tbody> <tr> <td>Fe</td> <td>1.26</td> <td>pass</td> <td>%</td> </tr> <tr> <td>Co</td> <td>4.6</td> <td>pass</td> <td>PPM</td> </tr> <tr> <td>Ni</td> <td>10.7</td> <td>pass</td> <td>PPM</td> </tr> <tr> <td>Zn</td> <td>4.8</td> <td>pass</td> <td>PPM</td> </tr> <tr> <td>As</td> <td>13.9</td> <td>pass</td> <td>PPM</td> </tr> <tr> <td>Se</td> <td>2.3</td> <td>pass</td> <td>PPM</td> </tr> <tr> <td>Cd</td> <td>0.9</td> <td>pass</td> <td>PPM</td> </tr> <tr> <td>Sb</td> <td>1.4</td> <td>pass</td> <td>PPM</td> </tr> <tr> <td>Mg</td> <td>0.0</td> <td>pass</td> <td>PPM</td> </tr> <tr> <td>Pb</td> <td>18.4</td> <td>pass</td> <td>PPM</td> </tr> </tbody> </table>	元素	含量	结果	单位	Fe	1.26	pass	%	Co	4.6	pass	PPM	Ni	10.7	pass	PPM	Zn	4.8	pass	PPM	As	13.9	pass	PPM	Se	2.3	pass	PPM	Cd	0.9	pass	PPM	Sb	1.4	pass	PPM	Mg	0.0	pass	PPM	Pb	18.4	pass	PPM

<table border="1" data-bbox="877 1344 1197 1747"> <thead> <tr> <th>元素</th> <th>含量</th> <th>结果</th> <th>单位</th> </tr> </thead> <tbody> <tr> <td>Tl</td> <td>2360.3</td> <td>pass</td> <td>PPM</td> </tr> <tr> <td>V</td> <td>10.7</td> <td>pass</td> <td>PPM</td> </tr> <tr> <td>Cr</td> <td>7.2</td> <td>pass</td> <td>PPM</td> </tr> <tr> <td>Mn</td> <td>217.9</td> <td>pass</td> <td>PPM</td> </tr> <tr> <td>Fe</td> <td>1.26</td> <td>pass</td> <td>%</td> </tr> <tr> <td>Co</td> <td>4.6</td> <td>pass</td> <td>PPM</td> </tr> <tr> <td>Ni</td> <td>10.7</td> <td>pass</td> <td>PPM</td> </tr> <tr> <td>Zn</td> <td>4.8</td> <td>pass</td> <td>PPM</td> </tr> <tr> <td>As</td> <td>13.9</td> <td>pass</td> <td>PPM</td> </tr> <tr> <td>Sb</td> <td>1.4</td> <td>pass</td> <td>PPM</td> </tr> <tr> <td>Pb</td> <td>18.4</td> <td>pass</td> <td>PPM</td> </tr> </tbody> </table>	元素	含量	结果	单位	Tl	2360.3	pass	PPM	V	10.7	pass	PPM	Cr	7.2	pass	PPM	Mn	217.9	pass	PPM	Fe	1.26	pass	%	Co	4.6	pass	PPM	Ni	10.7	pass	PPM	Zn	4.8	pass	PPM	As	13.9	pass	PPM	Sb	1.4	pass	PPM	Pb	18.4	pass	PPM
