# X2024-0002 地块土壤污染状况 初步调查报告

责任单位：深圳市深汕特别合作区土地整备局

报告编制单位：深圳市粤环科检测技术有限公司

二〇二四年七月

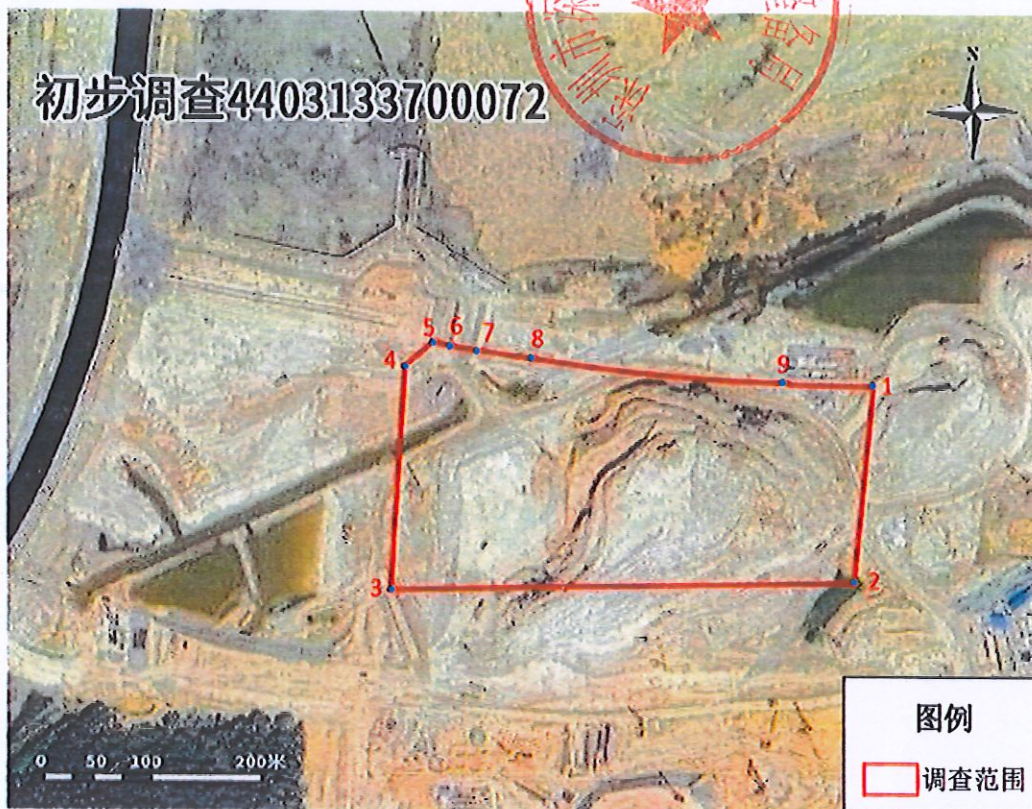
图 1 调查地块红线图

注：地界点坐标对应位置见图 1 所示。

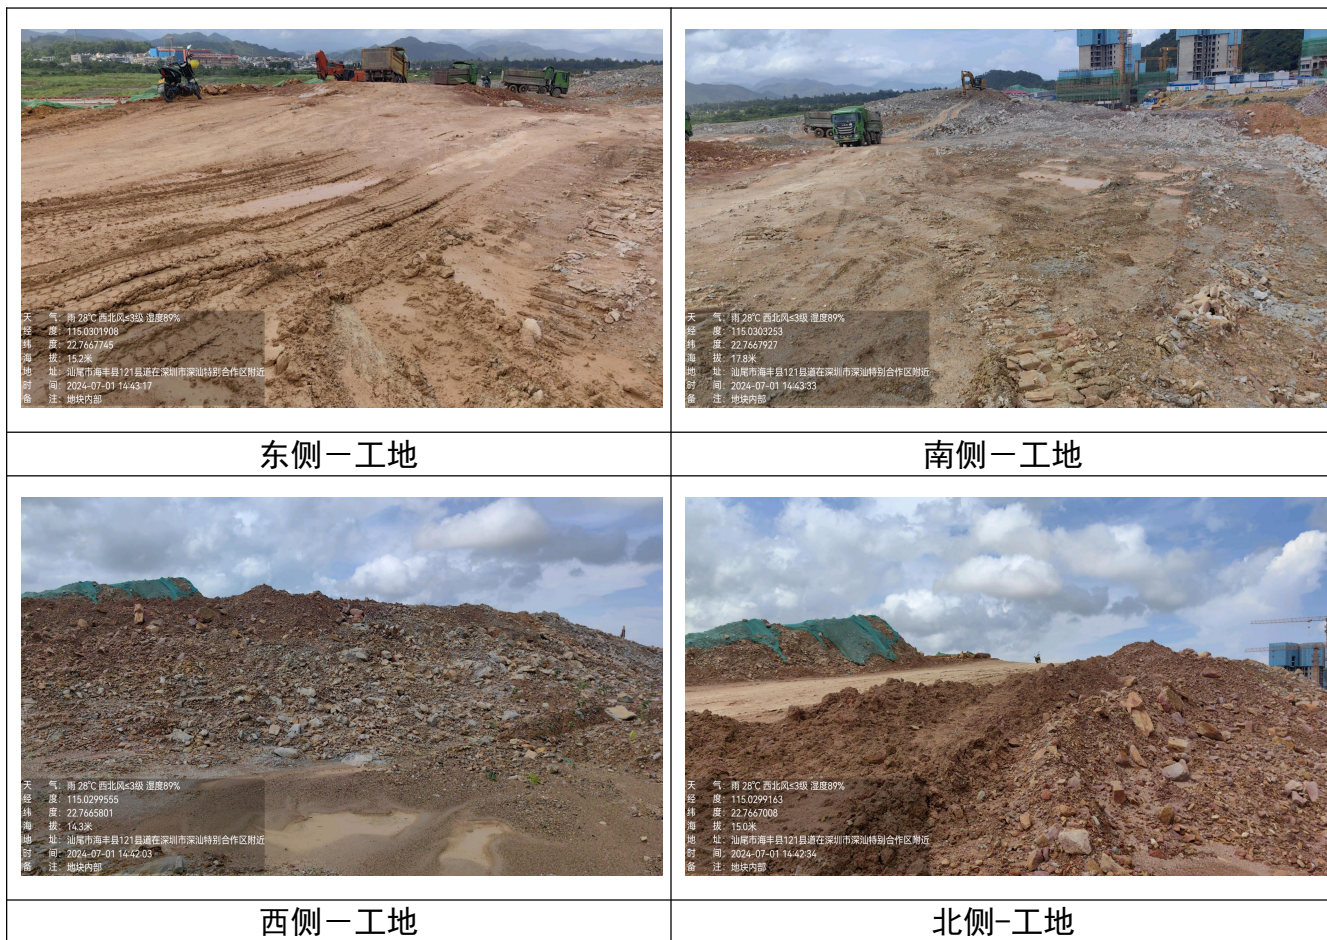
图 2-1 调查地块现状图

粤环科公司技术人员于 2024 年 6 月 30 至 7 月 2 日多次对地块进行了现场踏勘，根据现场踏勘获得的影像资料和人员访谈了解到地块内土地，自 2022 年开始对山体进行开挖，并将多余的土壤回填至鱼塘内，目前地块为工地，地块中部凸起，四周地势偏低，地块内表层土壤已经剥离，现场未有颜色和气味异常，现场未闻到恶臭、化学品味道和刺激性气味；地块内无生活垃圾或其他固体废物和危险废物堆积现象。地块现状见图 2-1。

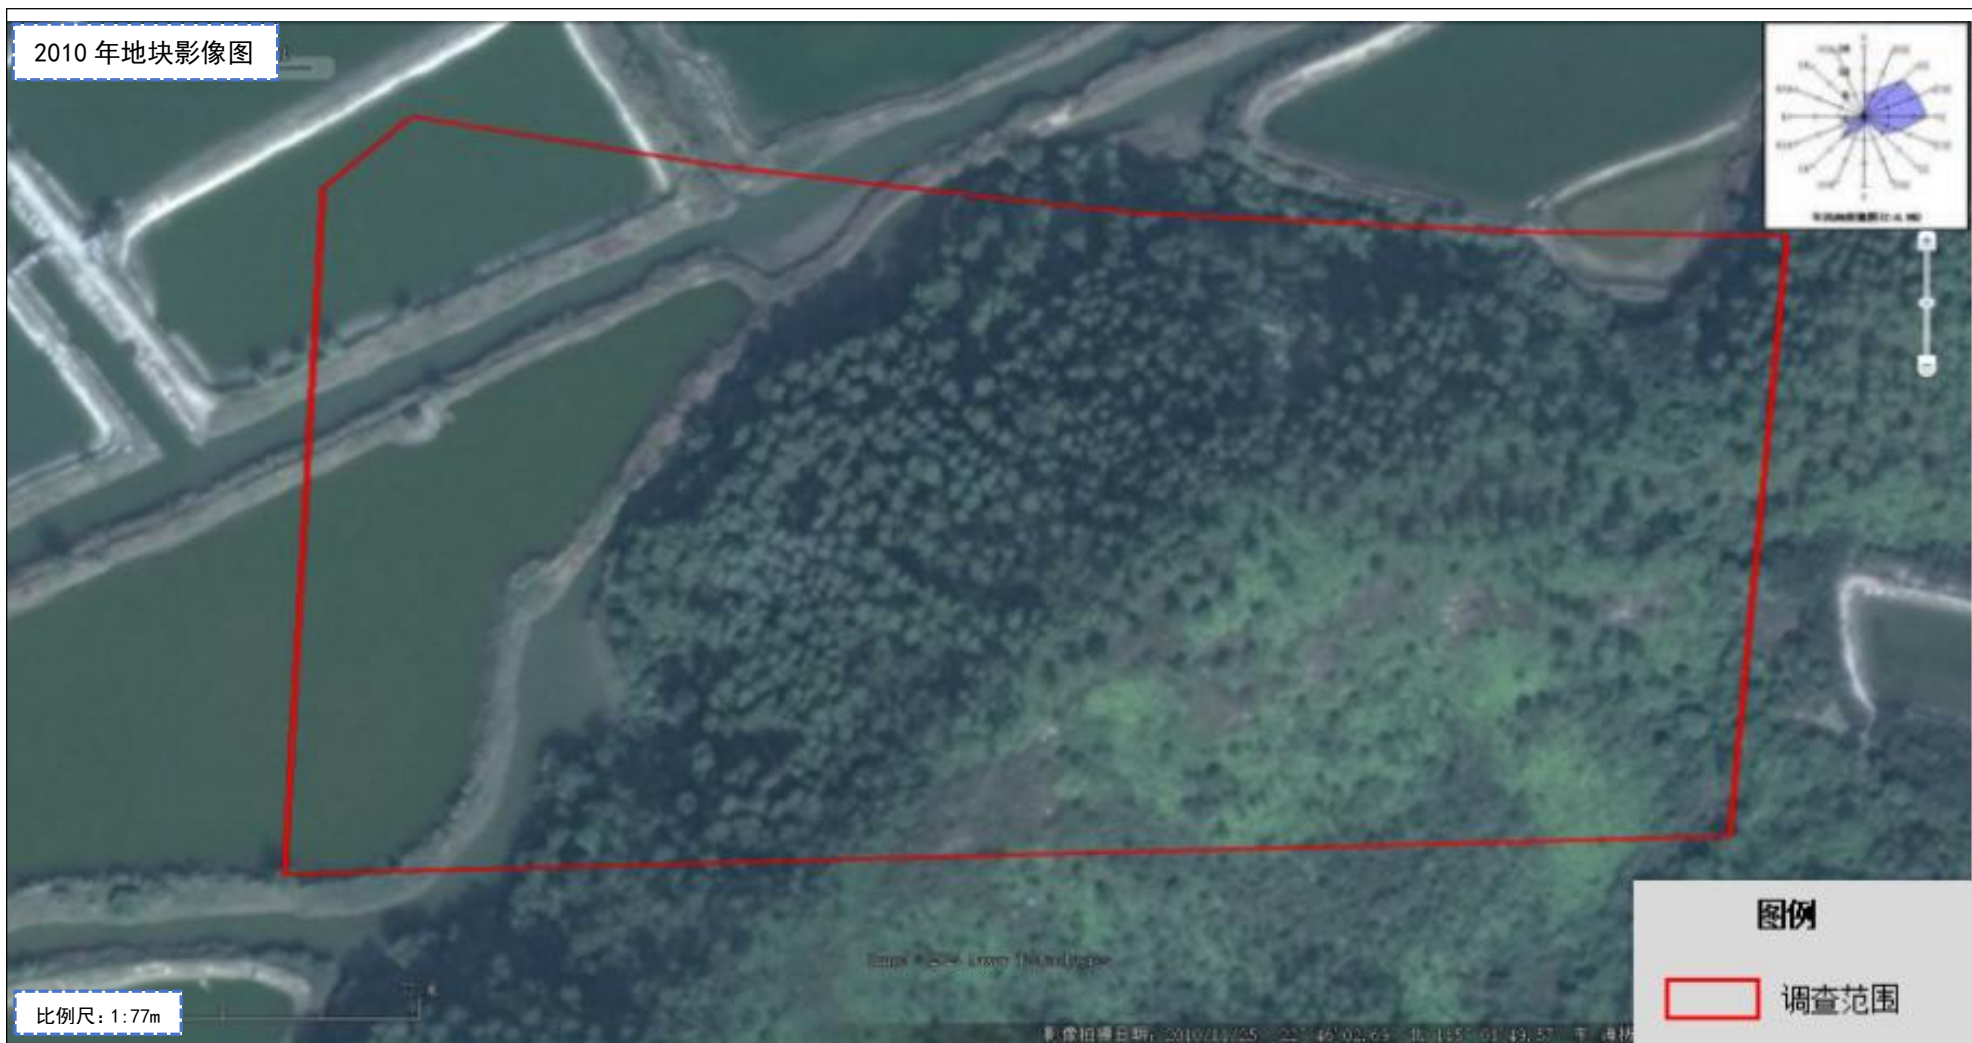
**情况说明:** 2010 年 11 月, 调查地块内主要为未开发山林和鱼塘, 养殖鱼类为鳊鱼。

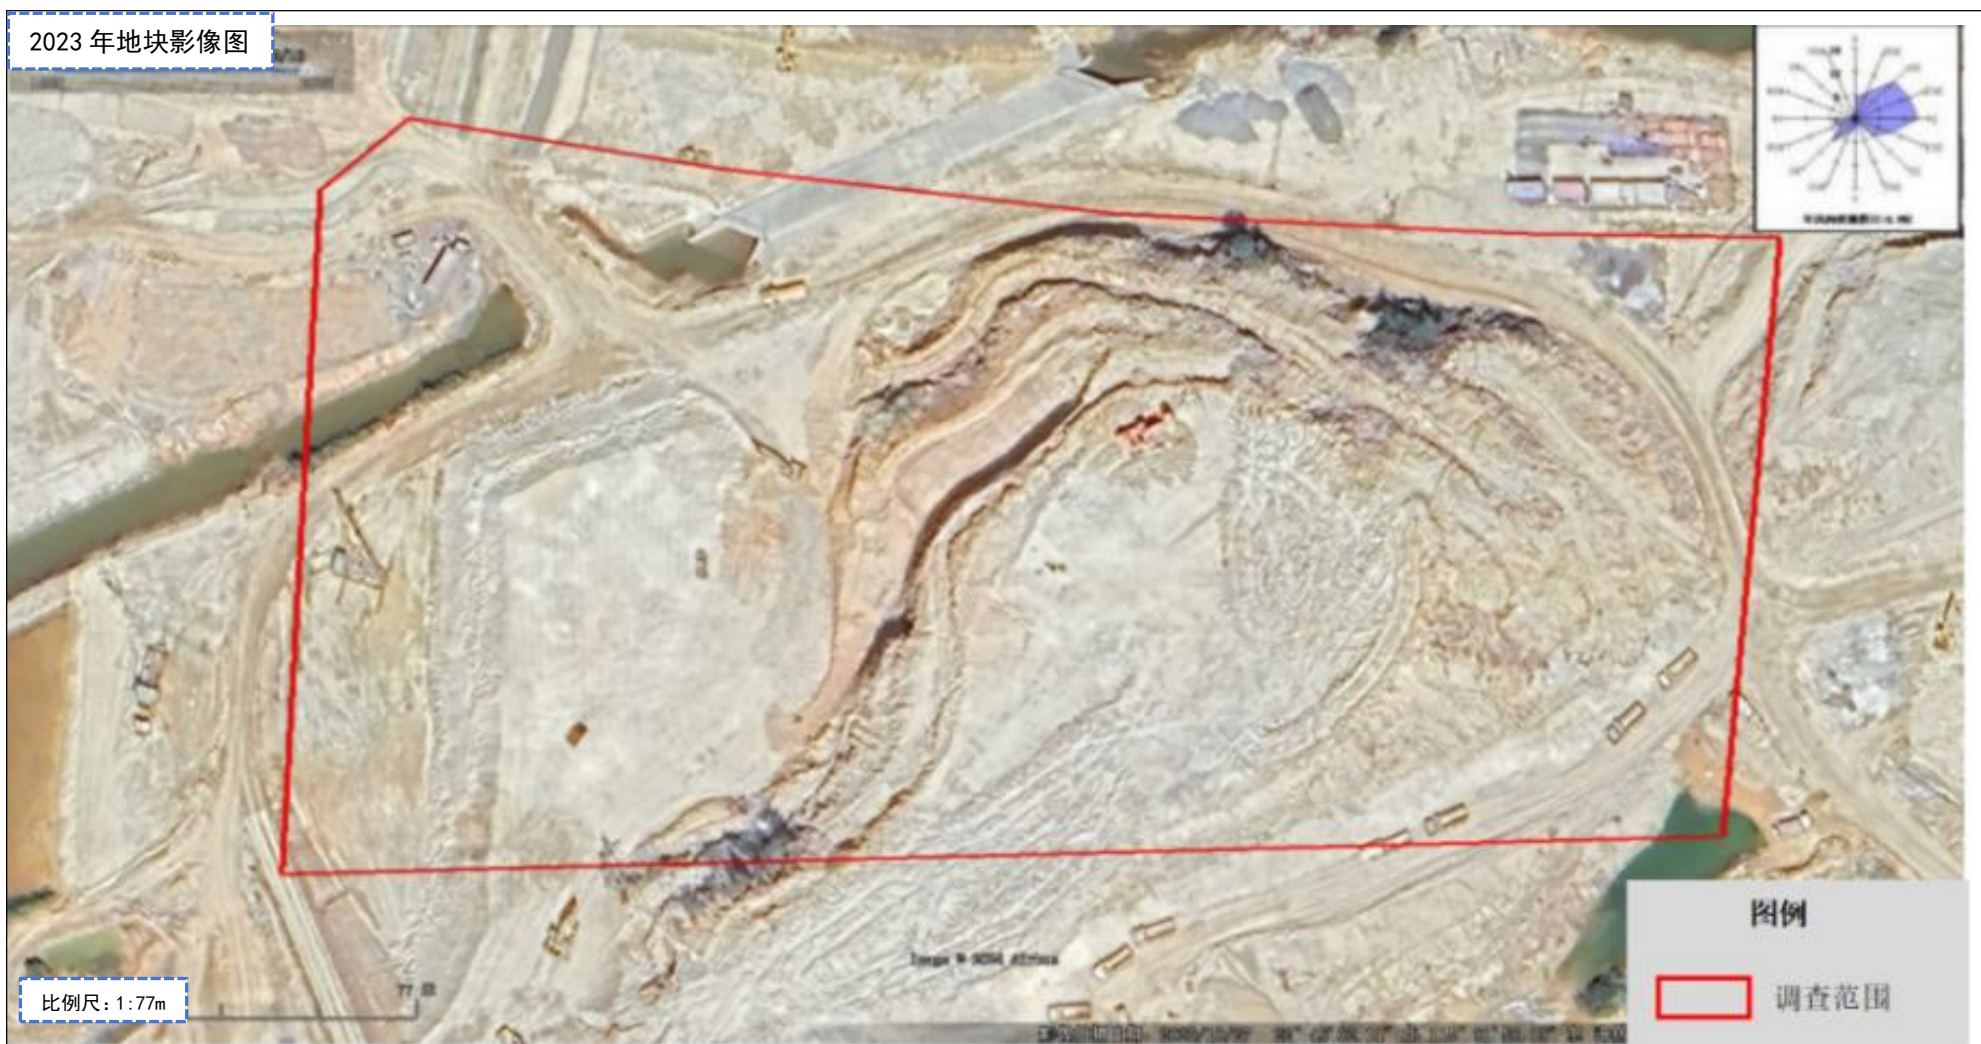
图 2-2 地块历史影像图

情况说明：2023 年 10 月，调查地块内表层土壤已剥离，目前地块为空地，地块中部凸起，四周地势偏低。

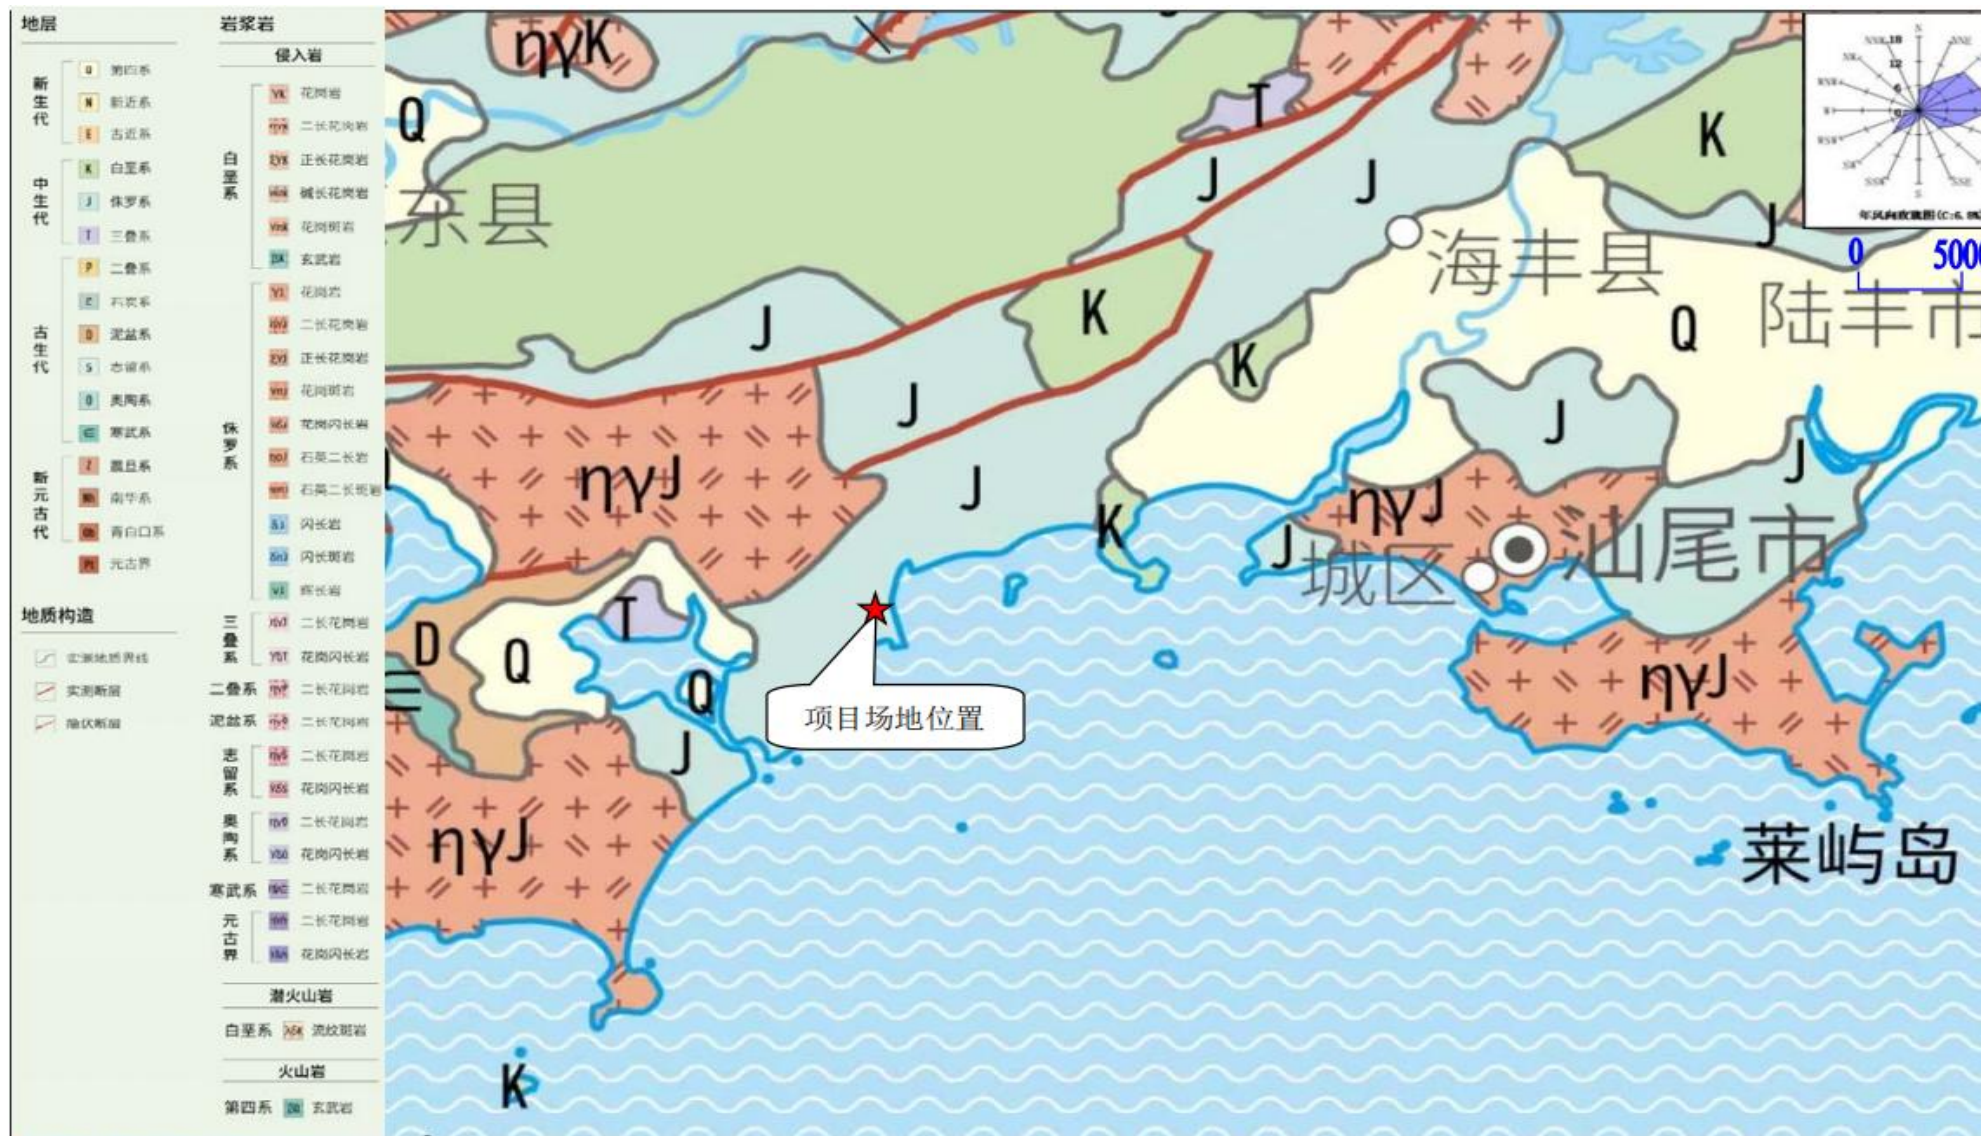
图 2-3 项目所在位置地质图

根据《广东省地质图（1: 2100000）》（见图 2-3），调查地块地层主要出露地层为中生代侏罗系（J），周边主要出露地层为新生代第四系（Q）、中生代白垩系（K）、中生代三叠系（T），其主要叙述如下：

调查地块内普遍分布，岩性主要以中粒长石石英砂岩、灰黑色泥质粉砂岩、粉砂质泥岩为主。

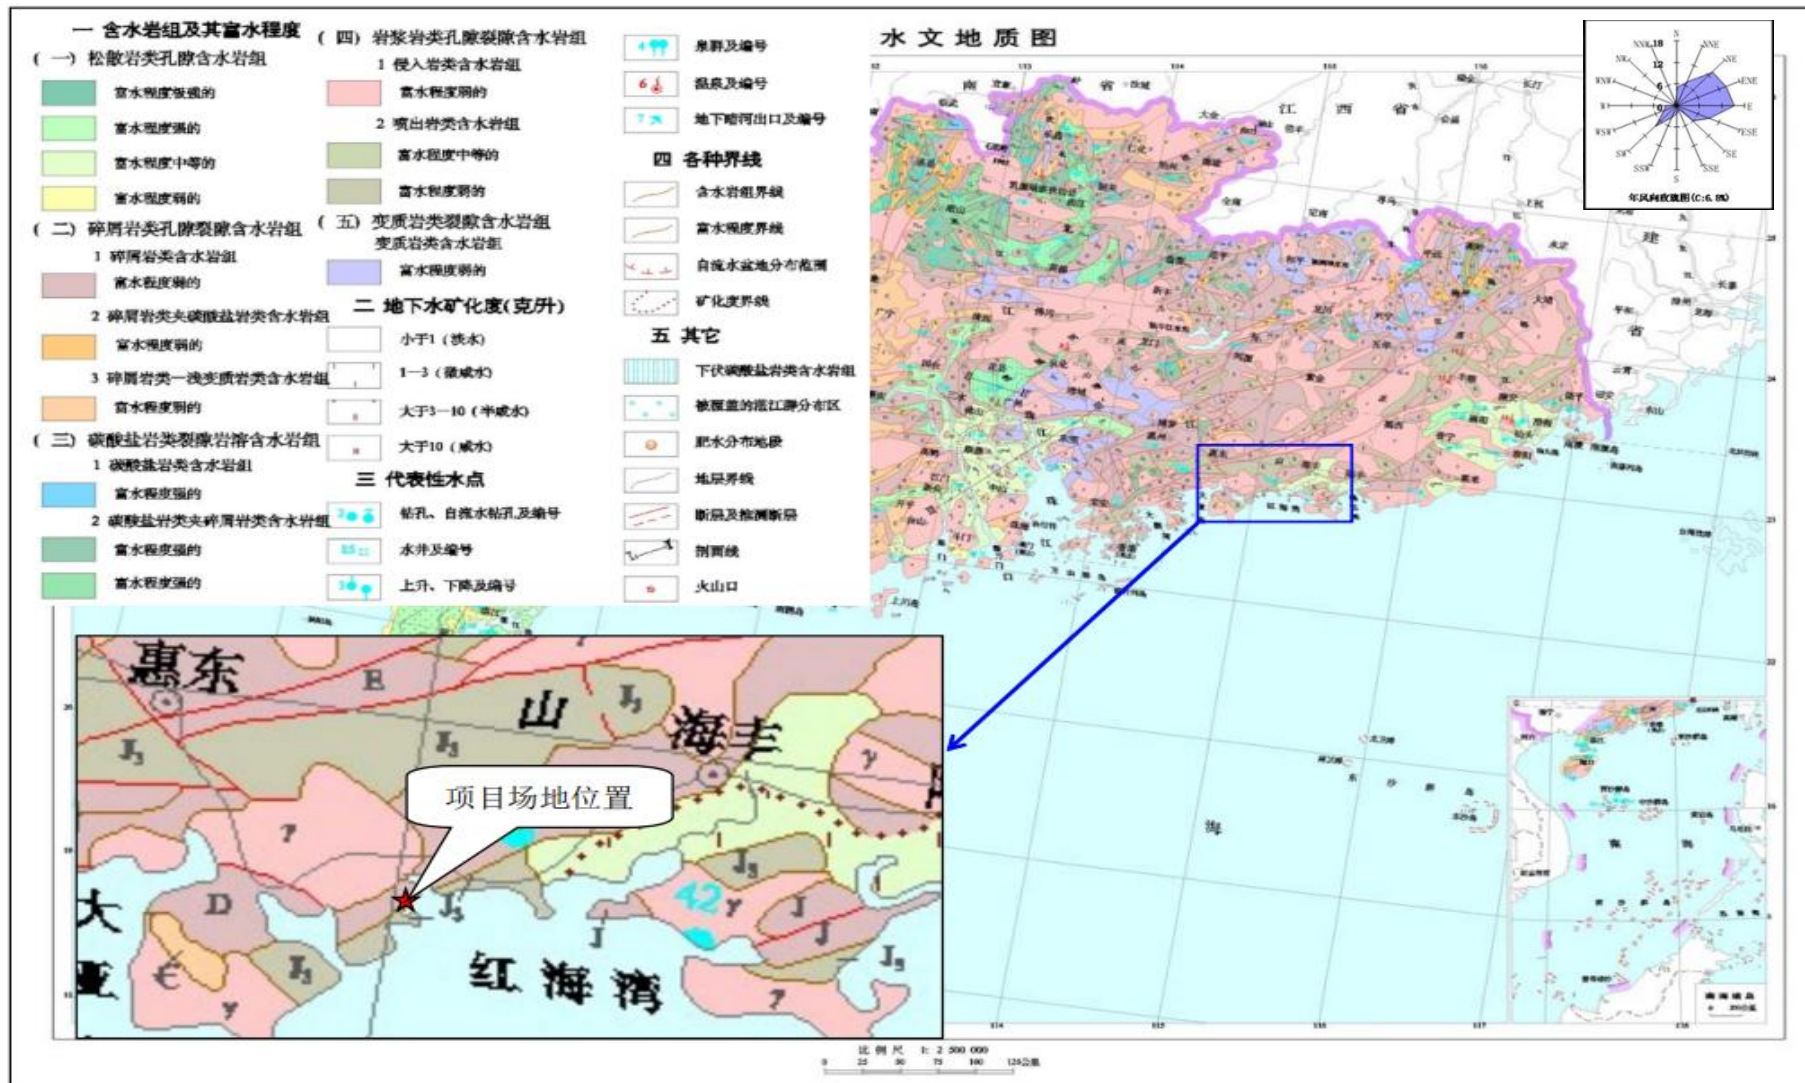
图 2-5 项目所在位置水文地质图

根据广东省水文地质图 1: 2500000（图 2-5），项目所在场地地下水属于碎屑岩类孔隙裂隙水含水岩组中的碎屑岩类含水岩组，富水程度弱，地下水类型为孔隙、裂隙水。

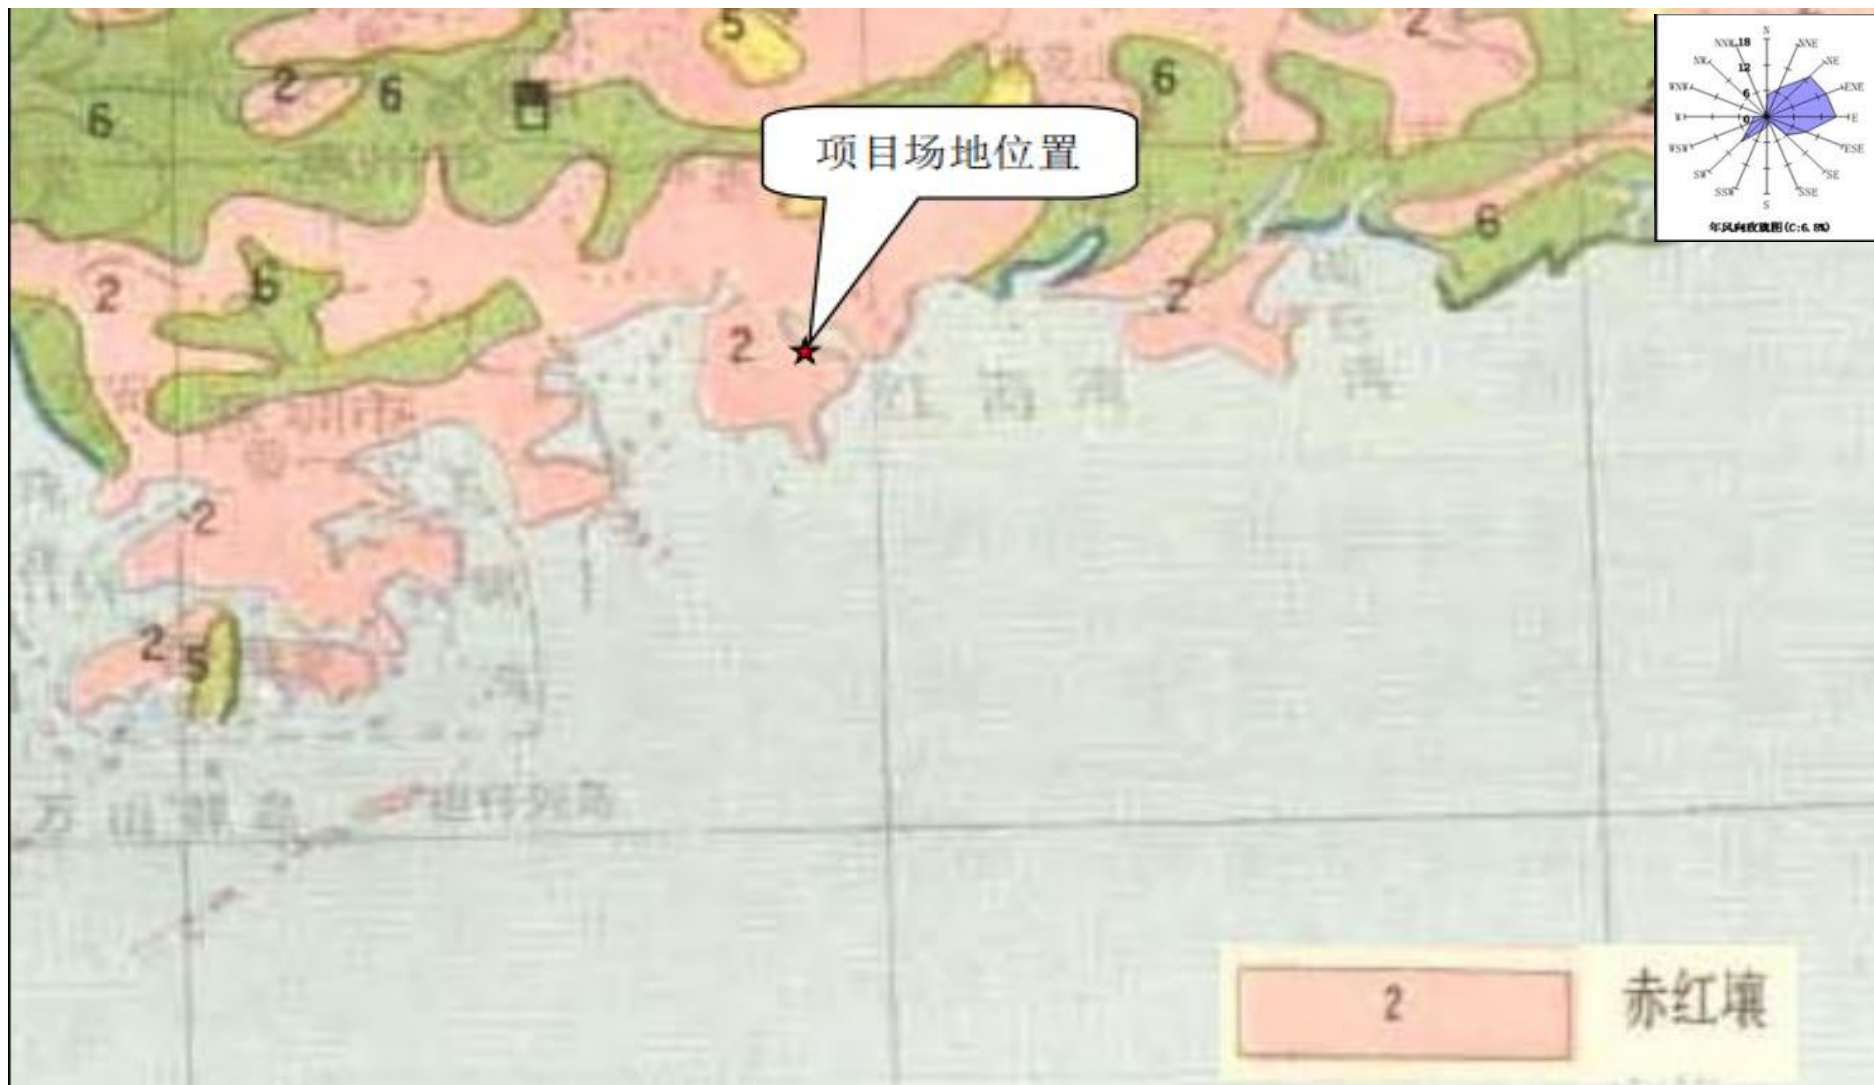
图 2-8 广东省土壤类型图

根据广东省土壤类型图（如图 2-8）所示，项目区域土壤类型主要以赤红壤为主，呈红色或棕红色，酸性土壤，pH 值介于 5.0~5.5 之间，其剖面层次分异明显，具有腐殖质表层（A 层）、粘化层（B 层）和母质层（C 层）。土壤有机质含量较低，正常情况下，赤红壤区的生物气候条件有利于土壤有机质的积累。土壤总孔隙度较大，微团聚性和渗透性较好，土壤抗蚀性较好。

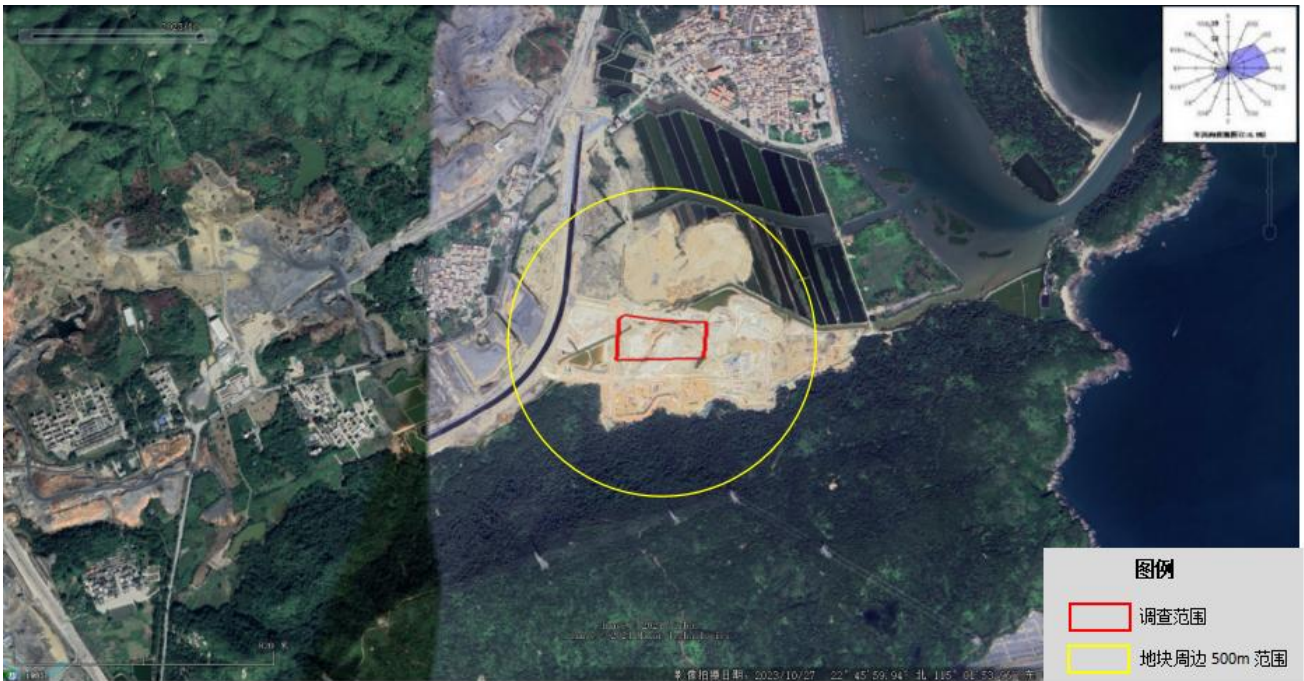
图 2-9 周边敏感目标分布情况

本次初步调查对目标场地周边 500m 的敏感保护目标进行调查，没有发现环境敏感点，详见图 2-9 所示。

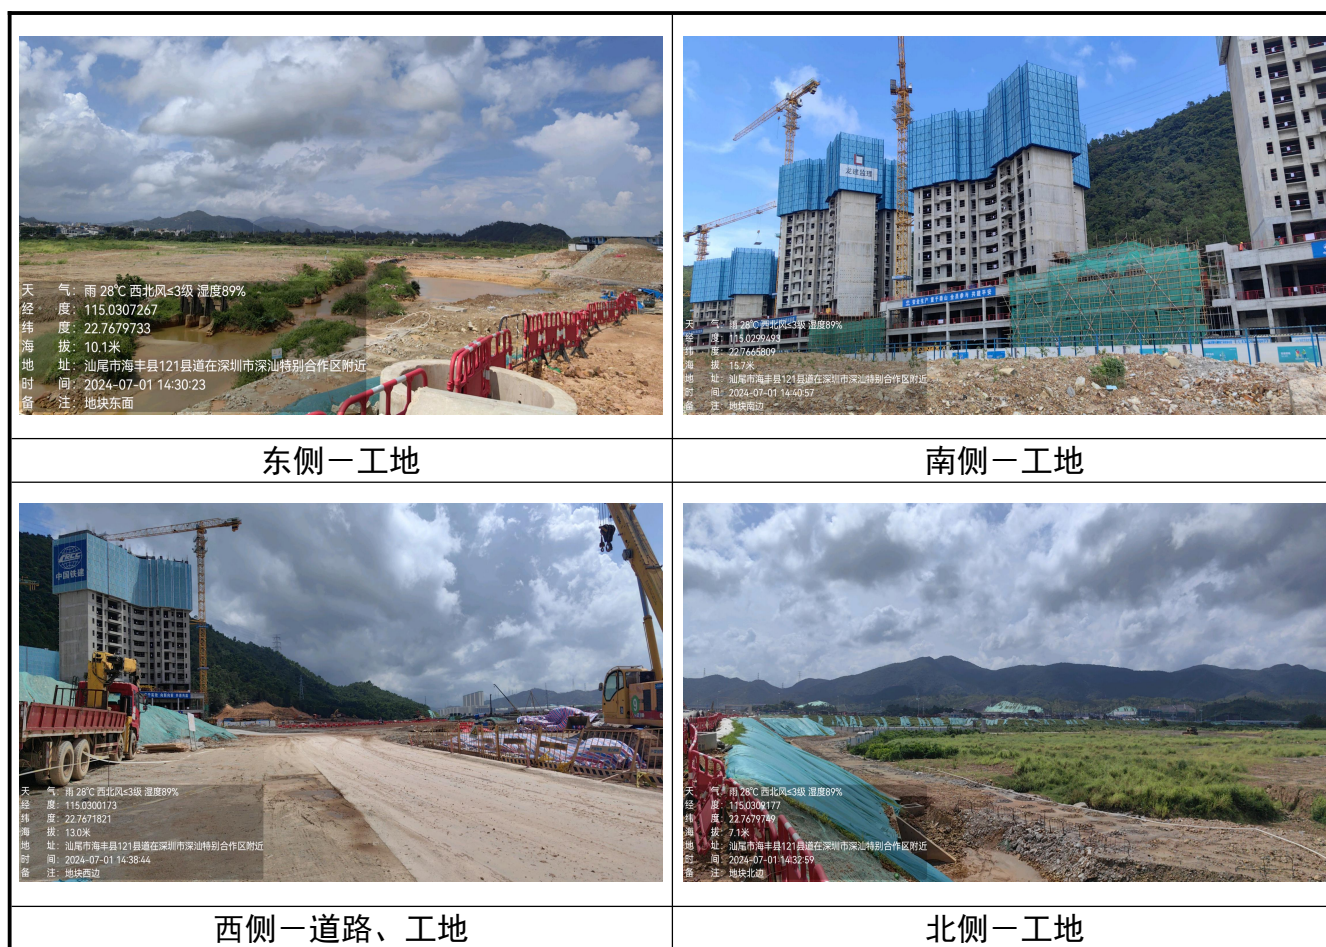
图 2-10 相邻地块现状图

根据对地块周边环境调查情况和人员访谈的资料综合分析，相邻地块 50m 范围内地块使用现状主要为工地。现场不涉及有毒有害物质的生产经营活动，无规模化养殖、无生活垃圾或其他固体废物和危险废物堆积的情况，未有颜色和气味异常，未闻到恶臭、化学品味道和刺激性气味。相邻地块现状情况见表 2.4-1 及图 2-10。

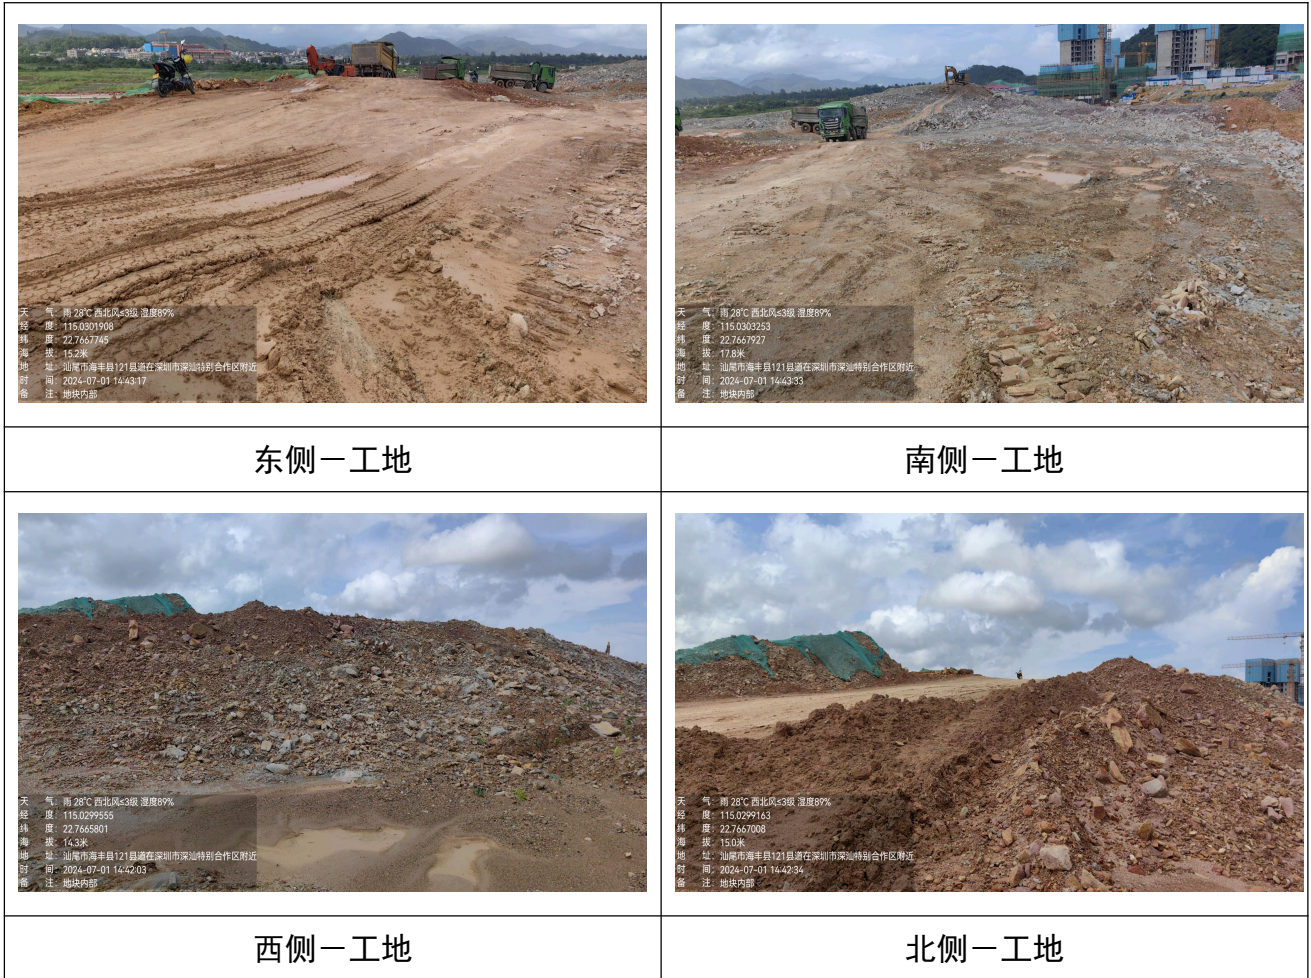
图 3-1 现场踏勘图

根据现场情况来看本地块主要为建设用地，地块内已经完成土地平整，局部植被覆盖。地块周边主要为已经完成平整的土地、未开发山林和鱼塘等。地块内部及周边未有危险废物、固废堆放，无明显污染源存在，未闻到异常气味，未发现明显的污染痕迹。调查地块现状照片见图 3-1 所示。现场踏勘情况见表 3.2-1，详见附件 4。
