# C2023-0002 宗地土壤污染状况 初步调查报告

责任单位：深圳市深汕特别合作区党政办公室

报告编制单位：深圳市粤环科检测技术有限公司

二〇二四年八月

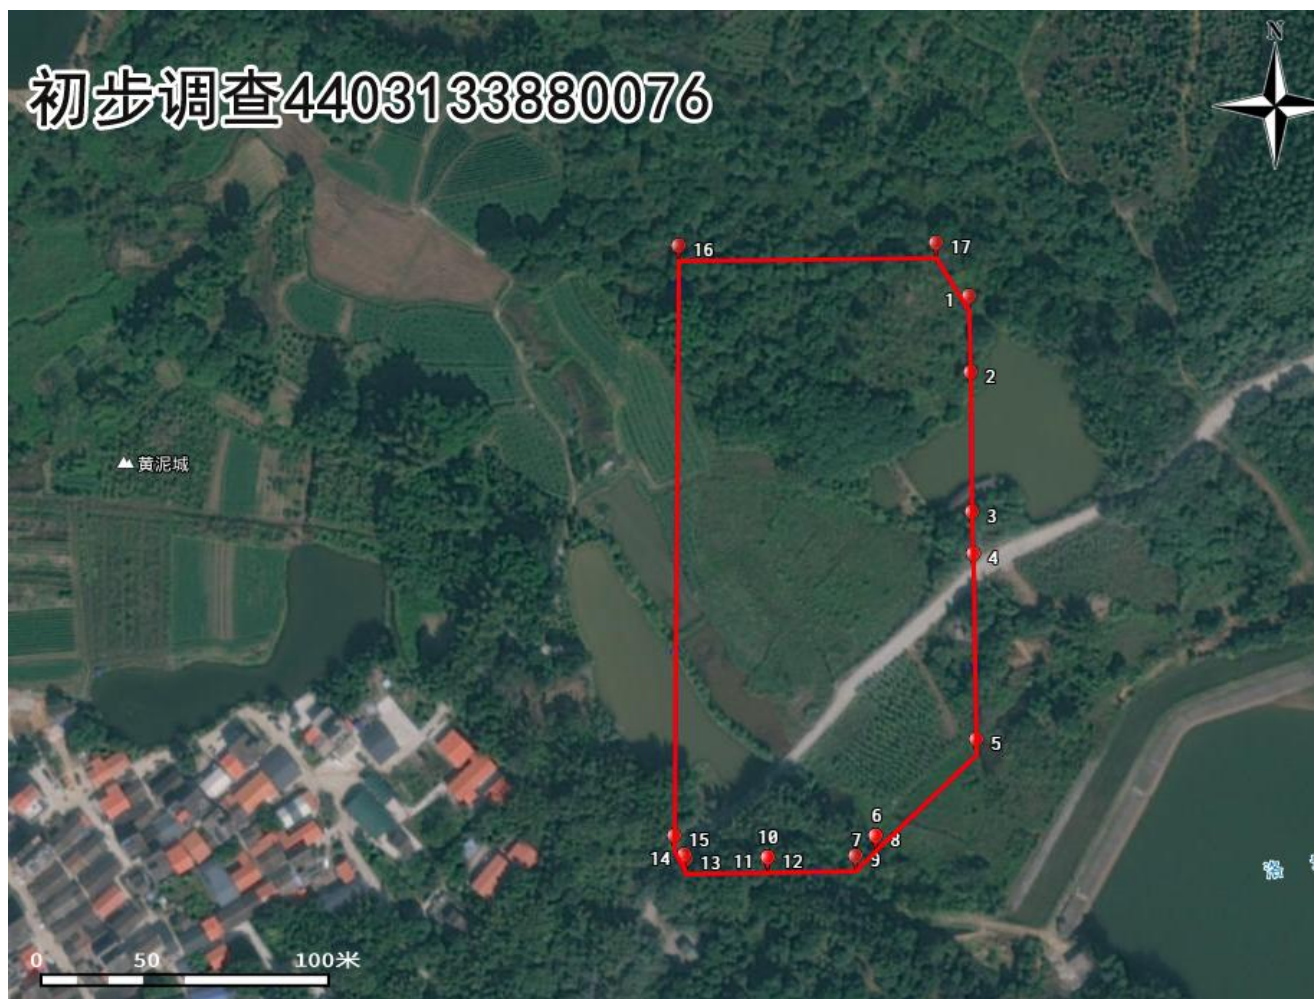
图 1 调查地块红线图

注：地界点坐标对应位置见图 1 所示。

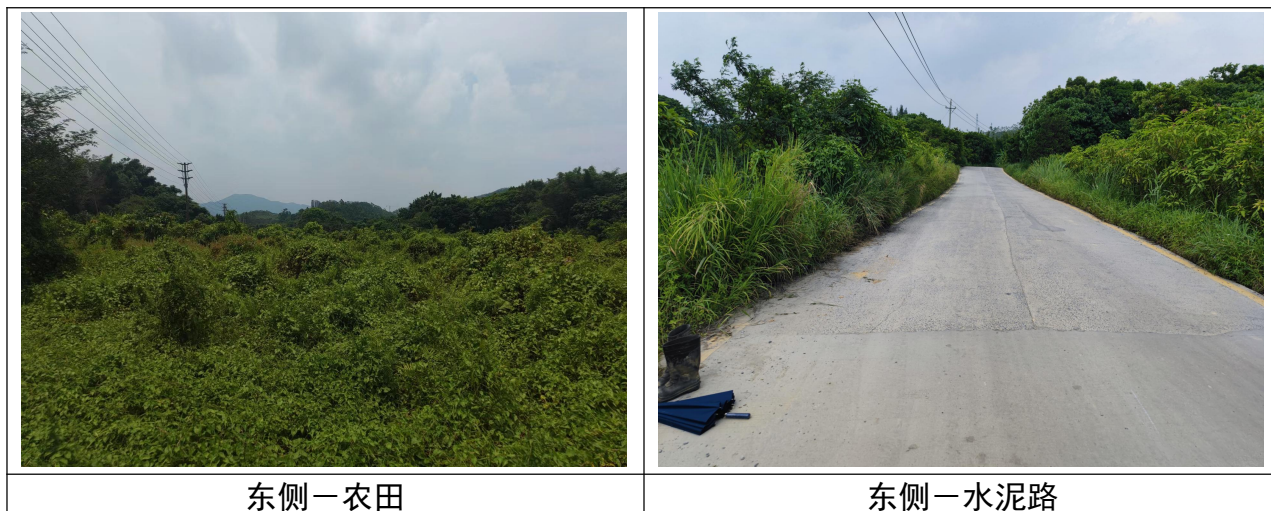
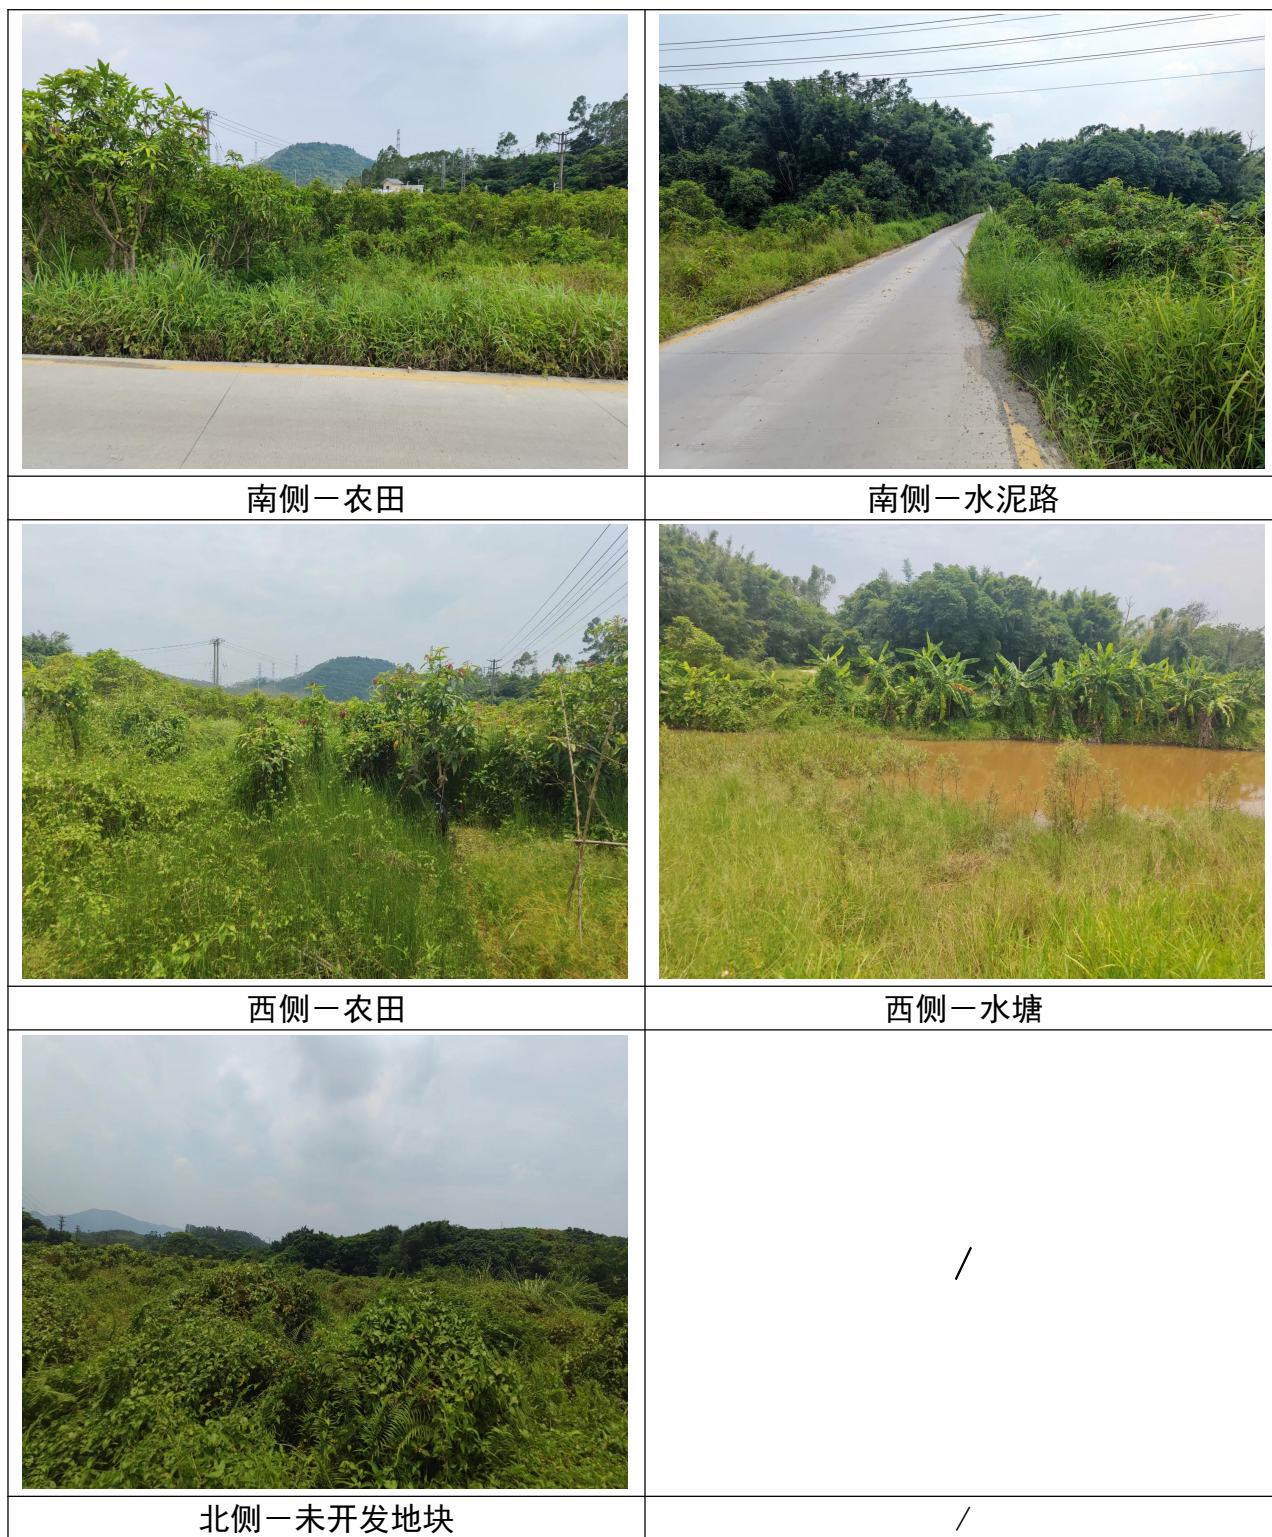
图 2-1 调查地块现状图

粤环科公司技术人员于 2024 年 7 月 24 至 7 月 25 日多次对地块进行了现场踏勘，根据现场踏勘获得的影像资料和人员访谈了解到地块内土地，目前地块为农田、未开发地块和水塘，部分农田内种植有果树，水稻和果树种植期间使用少量的阿维菌素和杀蚁药等低毒低残留农药进行病害防治，由于地块内农田和果树长时间没有管理，地块内长满杂草。

地块西南部和东北部为水塘，南部和北部为未开发地块，地块东南部有一条贯穿调查地块的水泥道路（宽约 6m），地块内未有颜色和气味异常，现场未闻到恶臭、化学品味道和刺激性气味；地块内无生活垃圾或其他固体废物和危险废物堆积现象。地块现状见图 2-1。

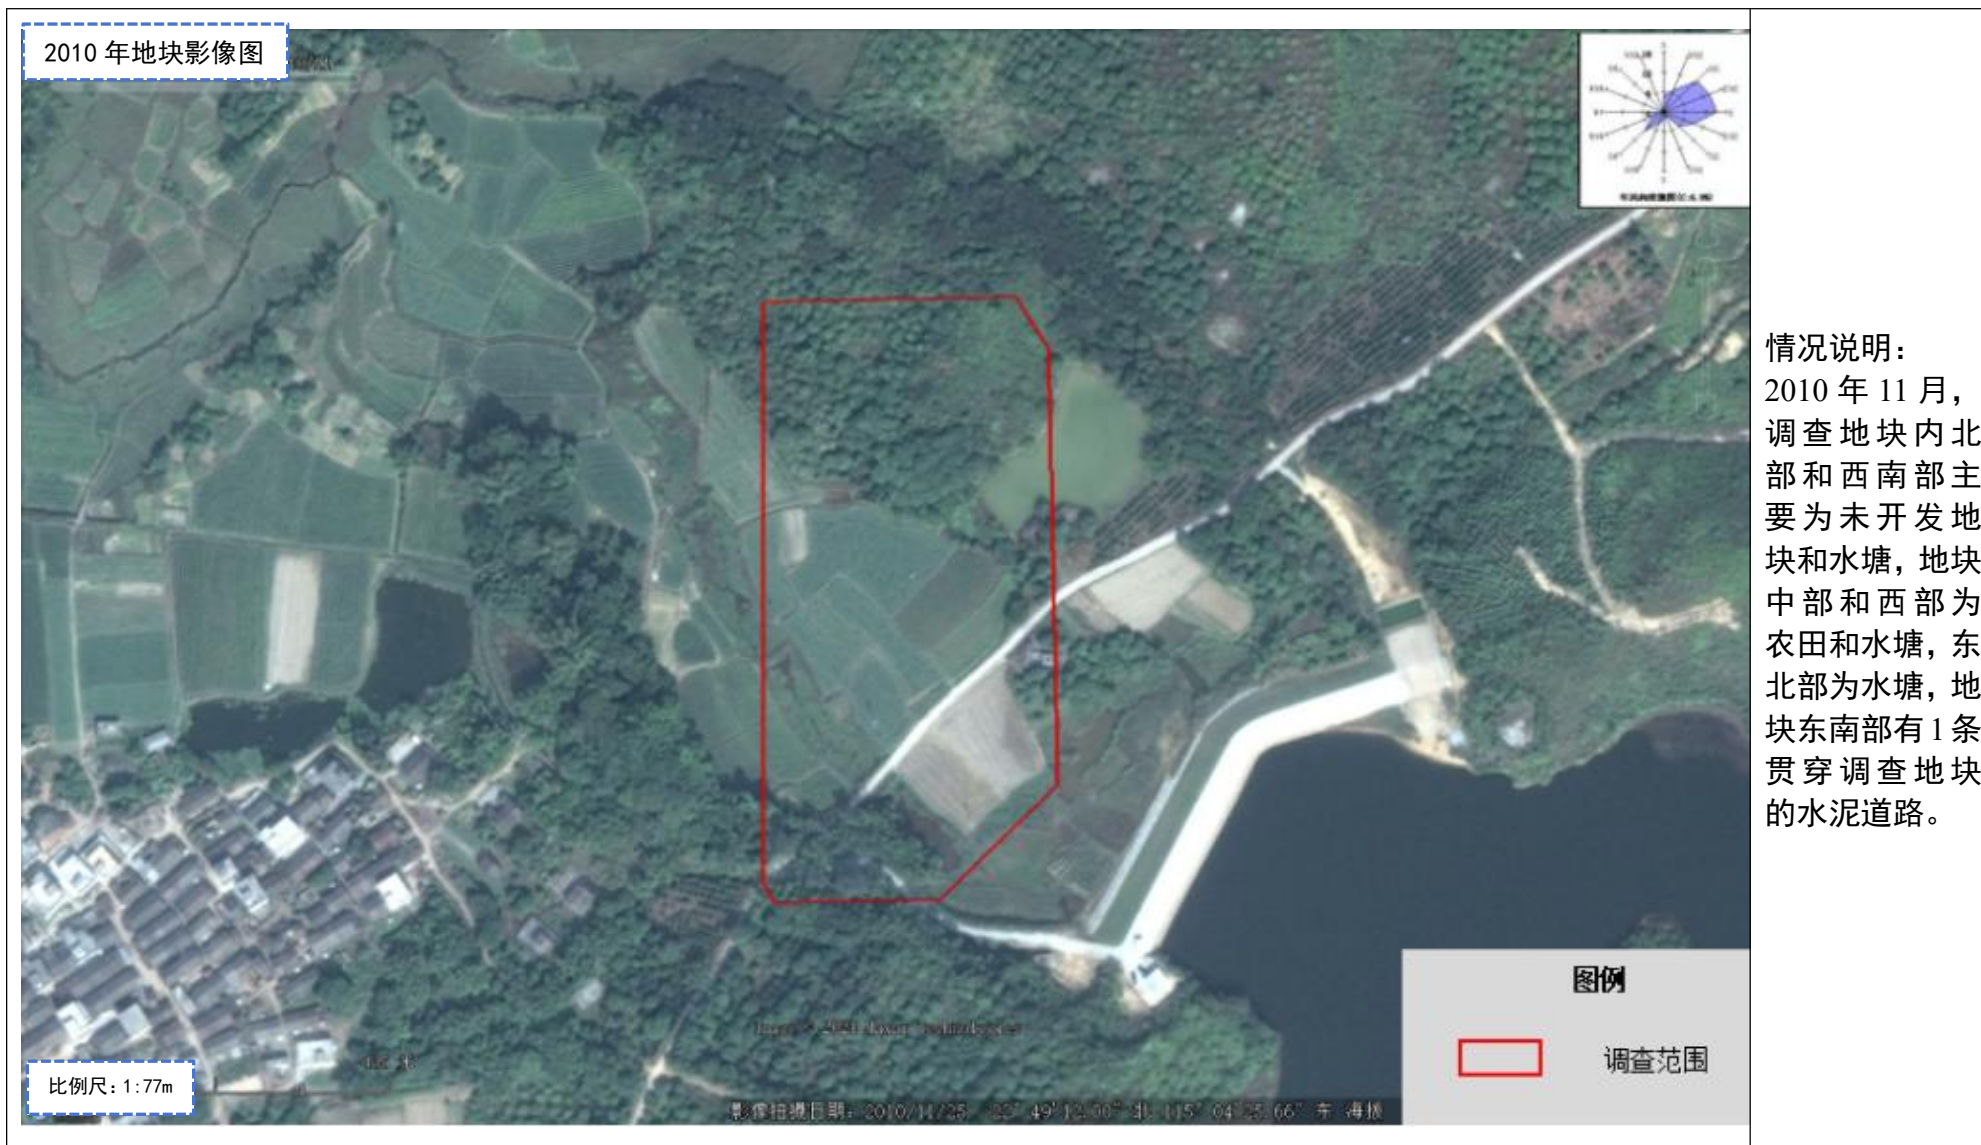
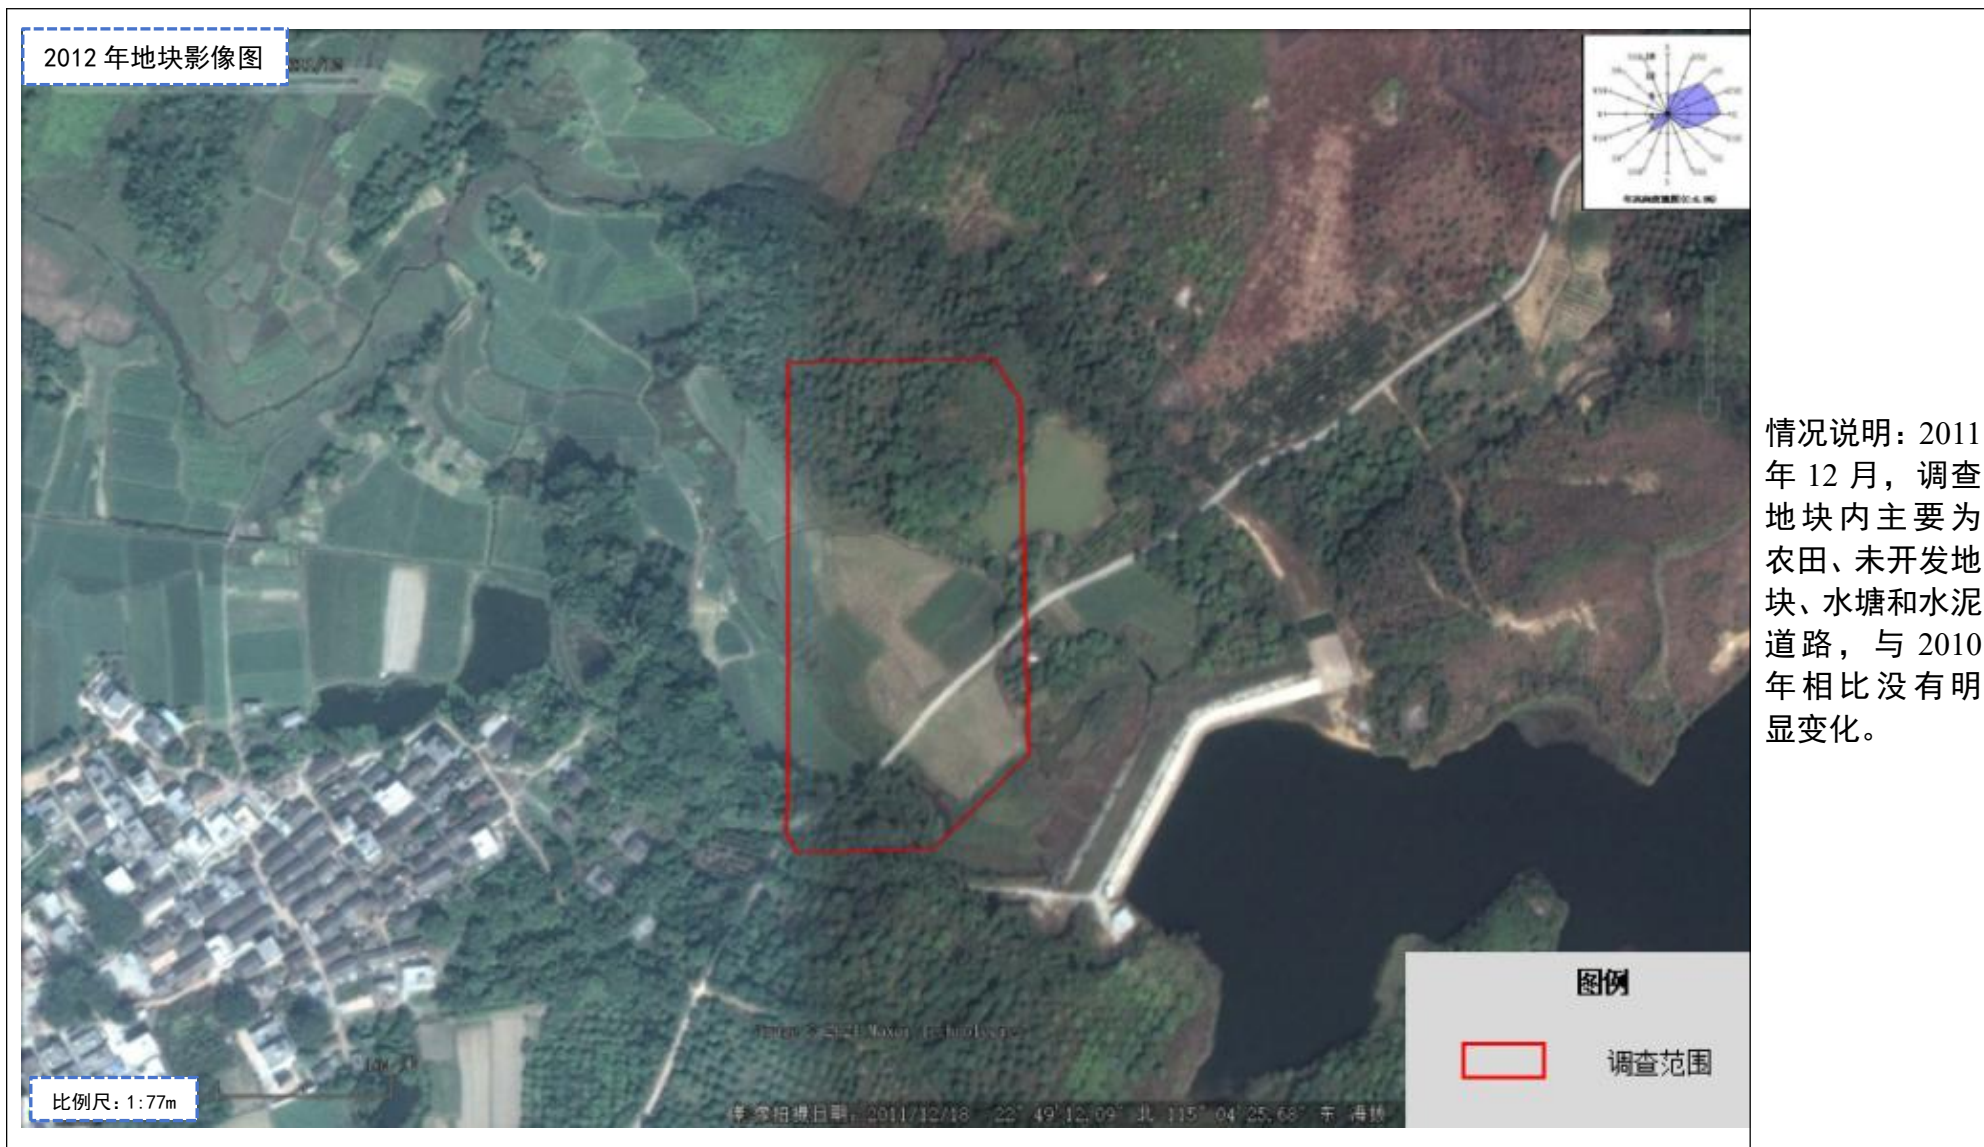
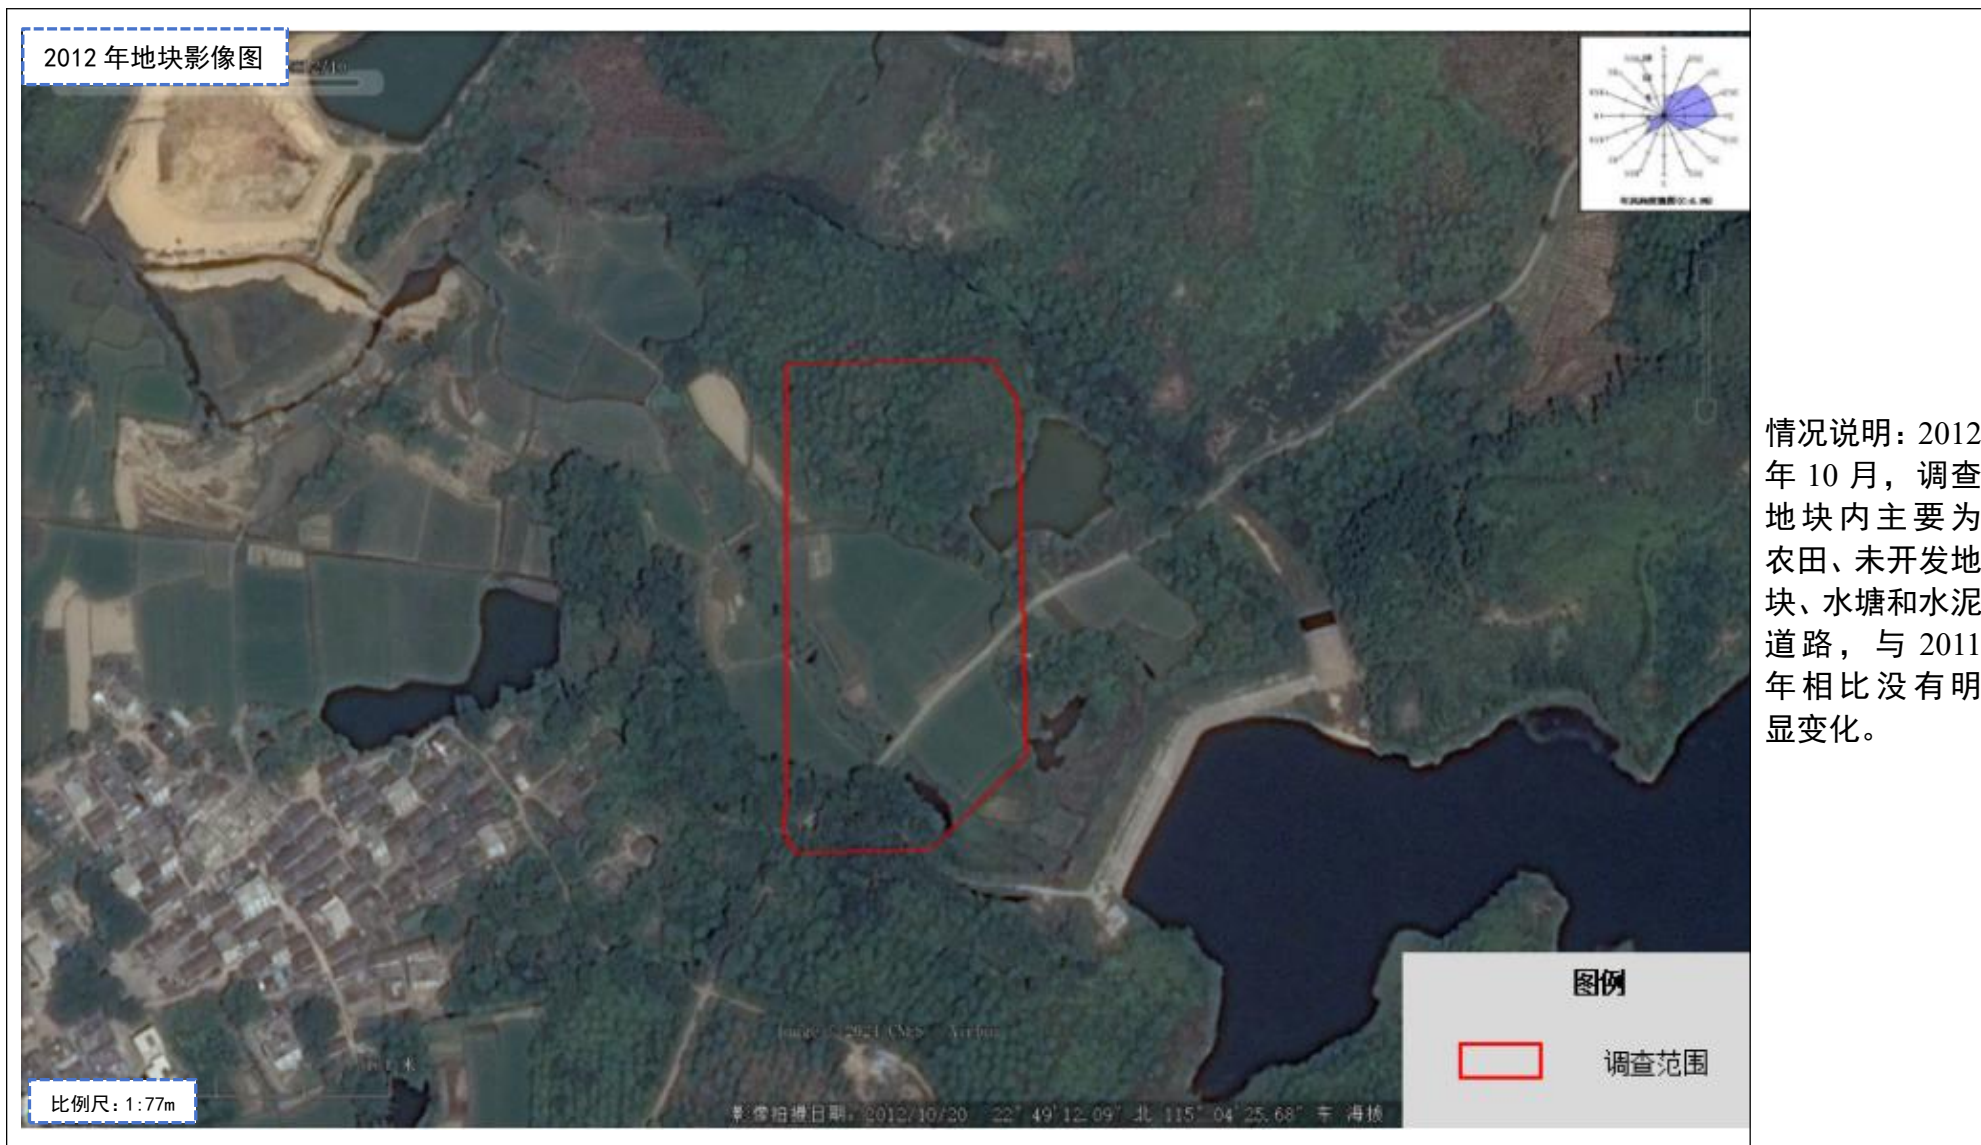
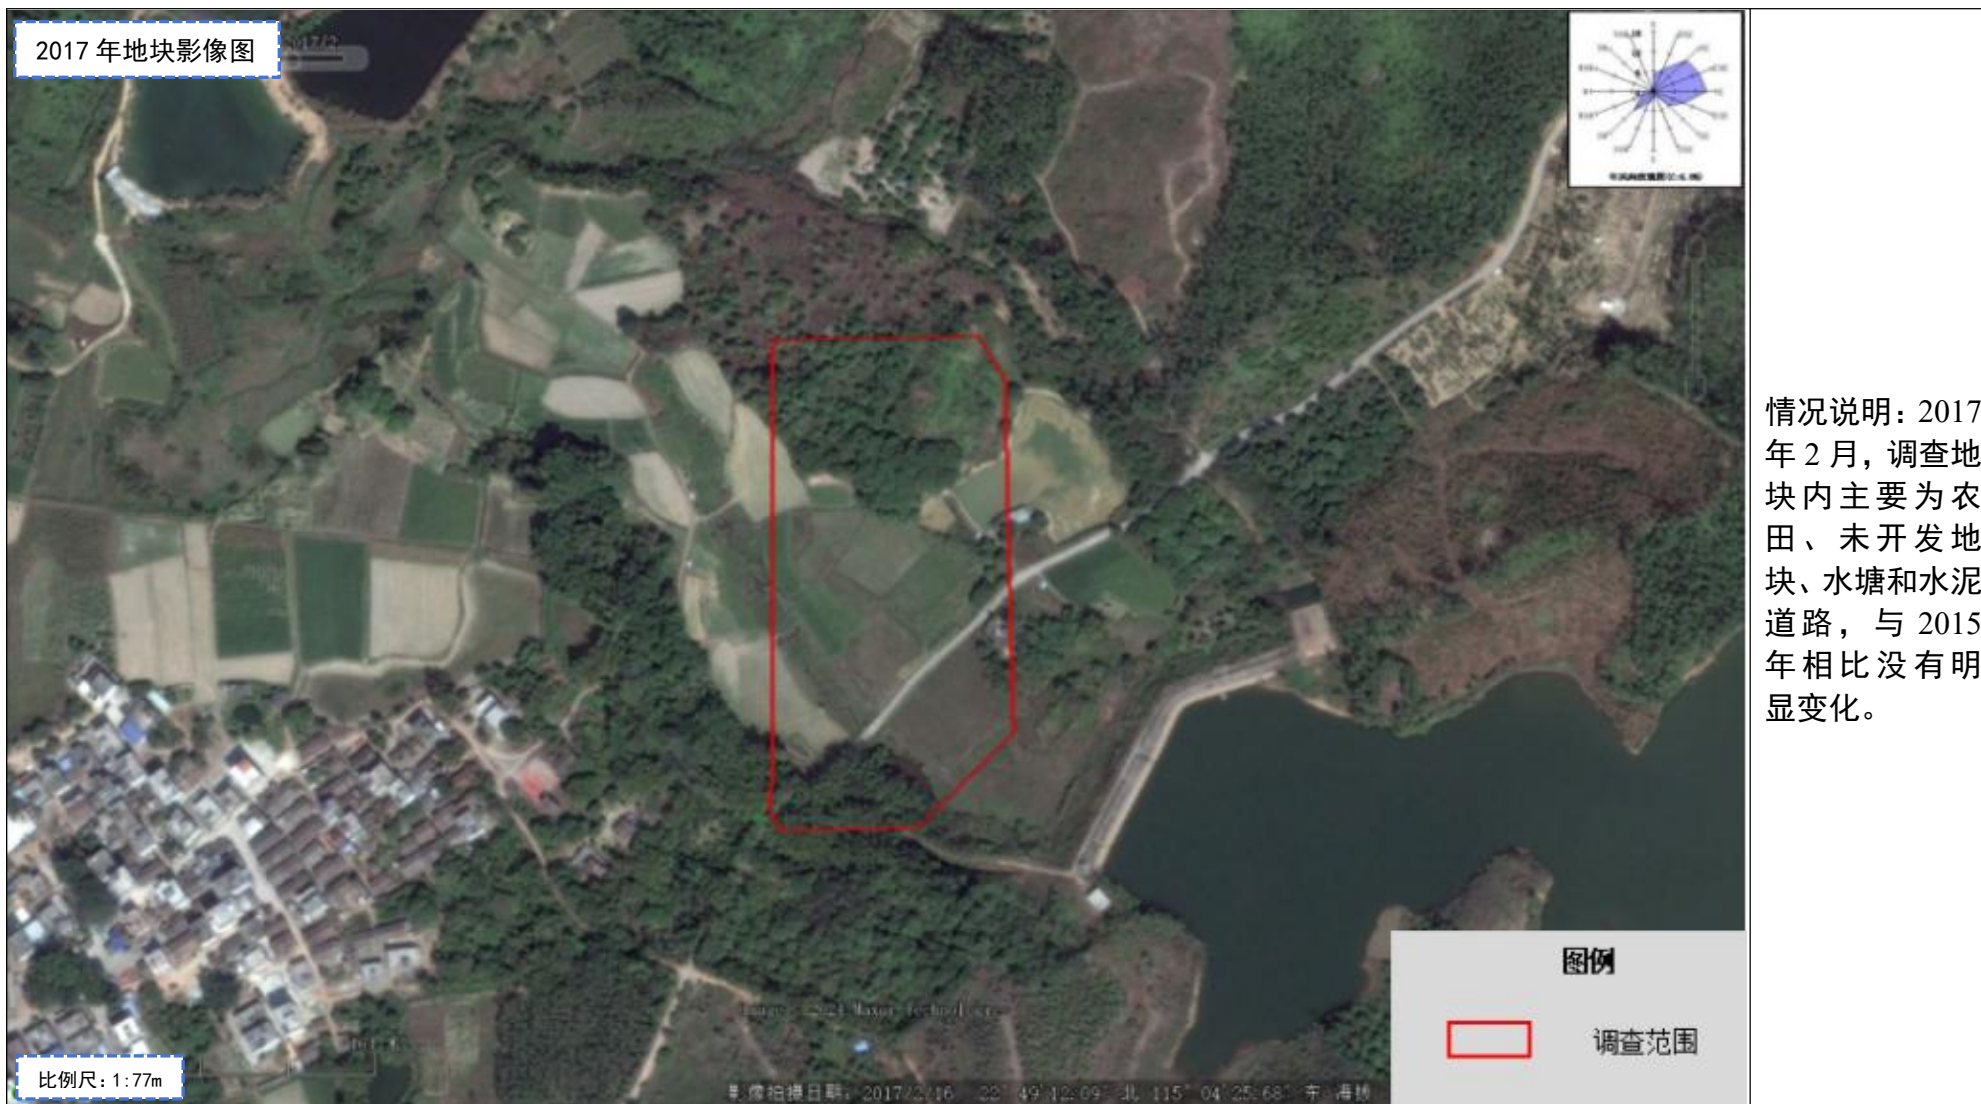
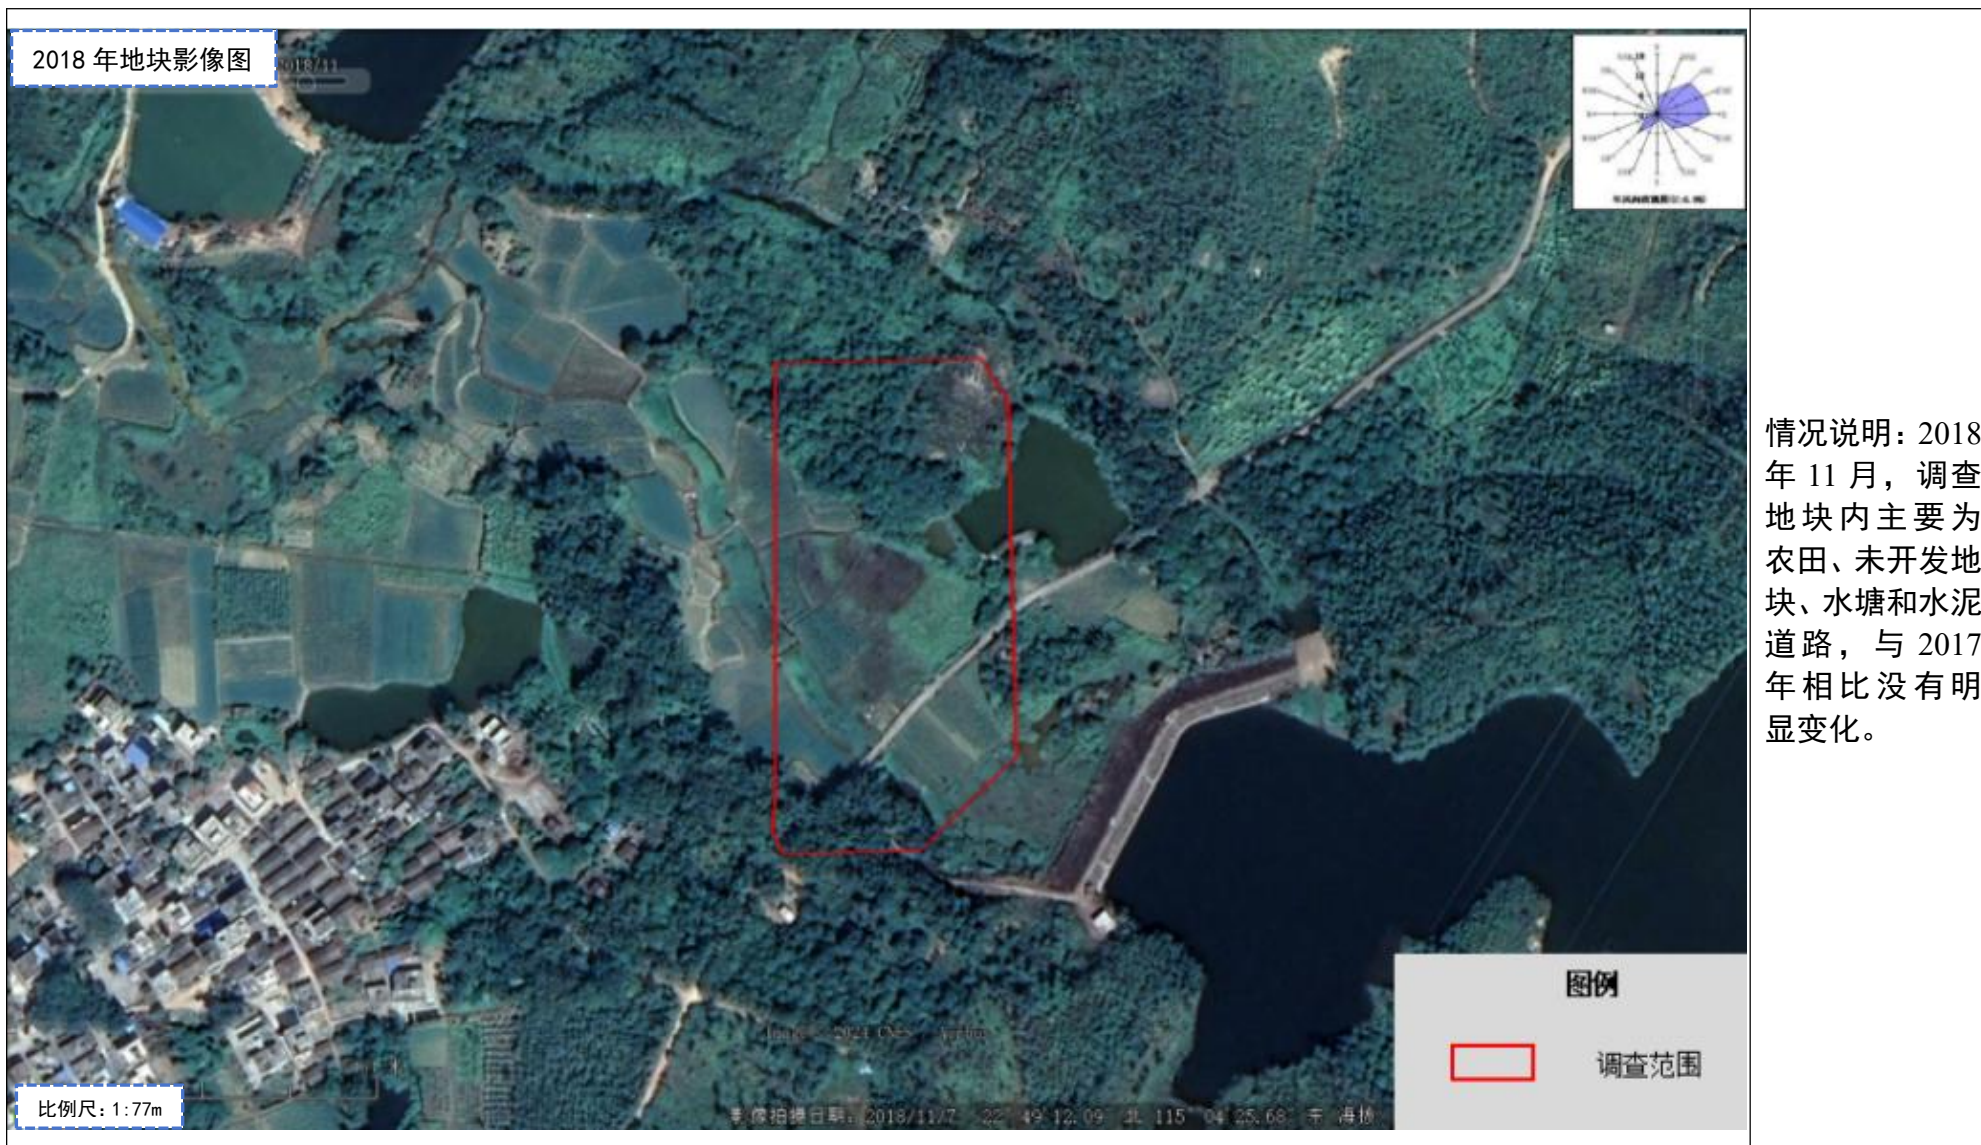
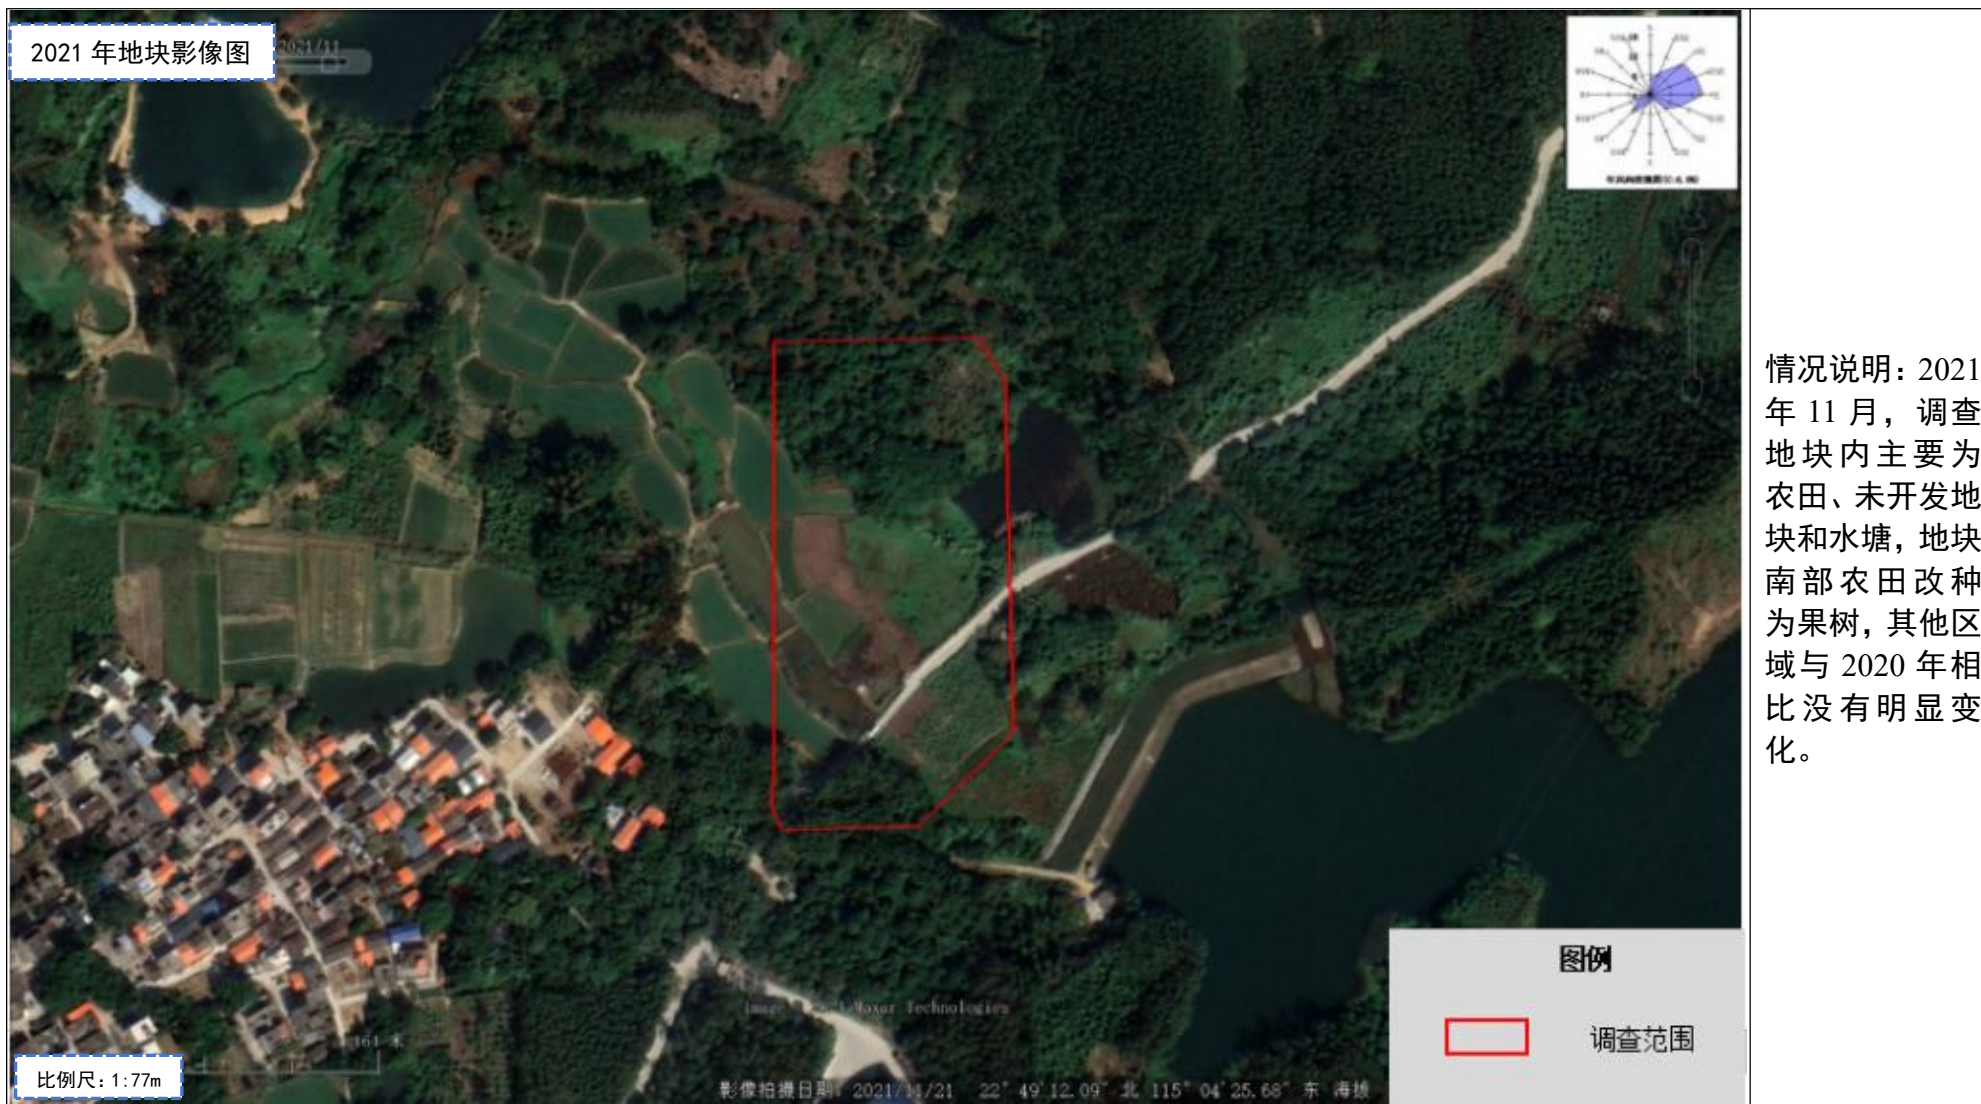
图 2-2 地块历史影像图

为调查地块的历史使用情况，利用 Googleearth 获取本地块历年卫星影像图，得到本地块 2010 至 2023 年份的高清历史卫星影像图，分别记录本地块历史时期的变迁情况。清晰地掌握了 2010、2012、2014、2017、2018、2021、2023 等年份的地块利用情况。具体卫星影像图见图 2-2。

年份	调查地块内描述
2010年之前	地块为未开发山林、农田和水塘。
2012年	较于2010年，地块内无明显变化。
2014年	较于2012年，地块内无明显变化。
2017年	较于2014年，地块内无明显变化。
2018年	较于2017年，地块内无明显变化。
2021年	较于2018年，地块内无明显变化，地块南部区域种植了果树。
2023年	较于2021年，地块内无明显变化，地块中部区域种植了果树。

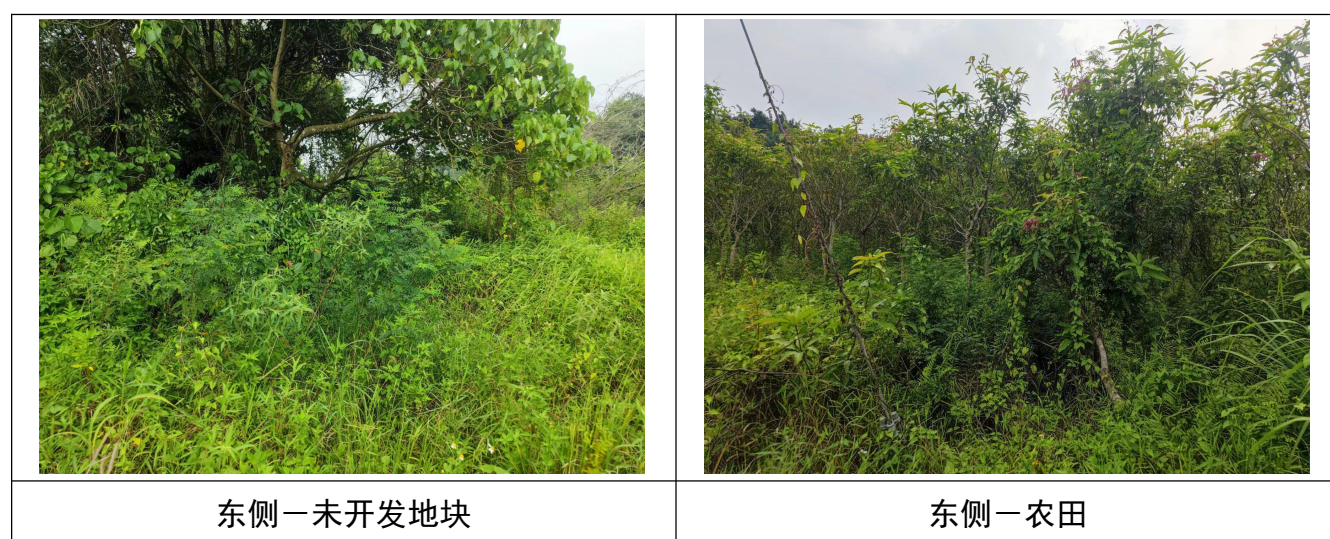
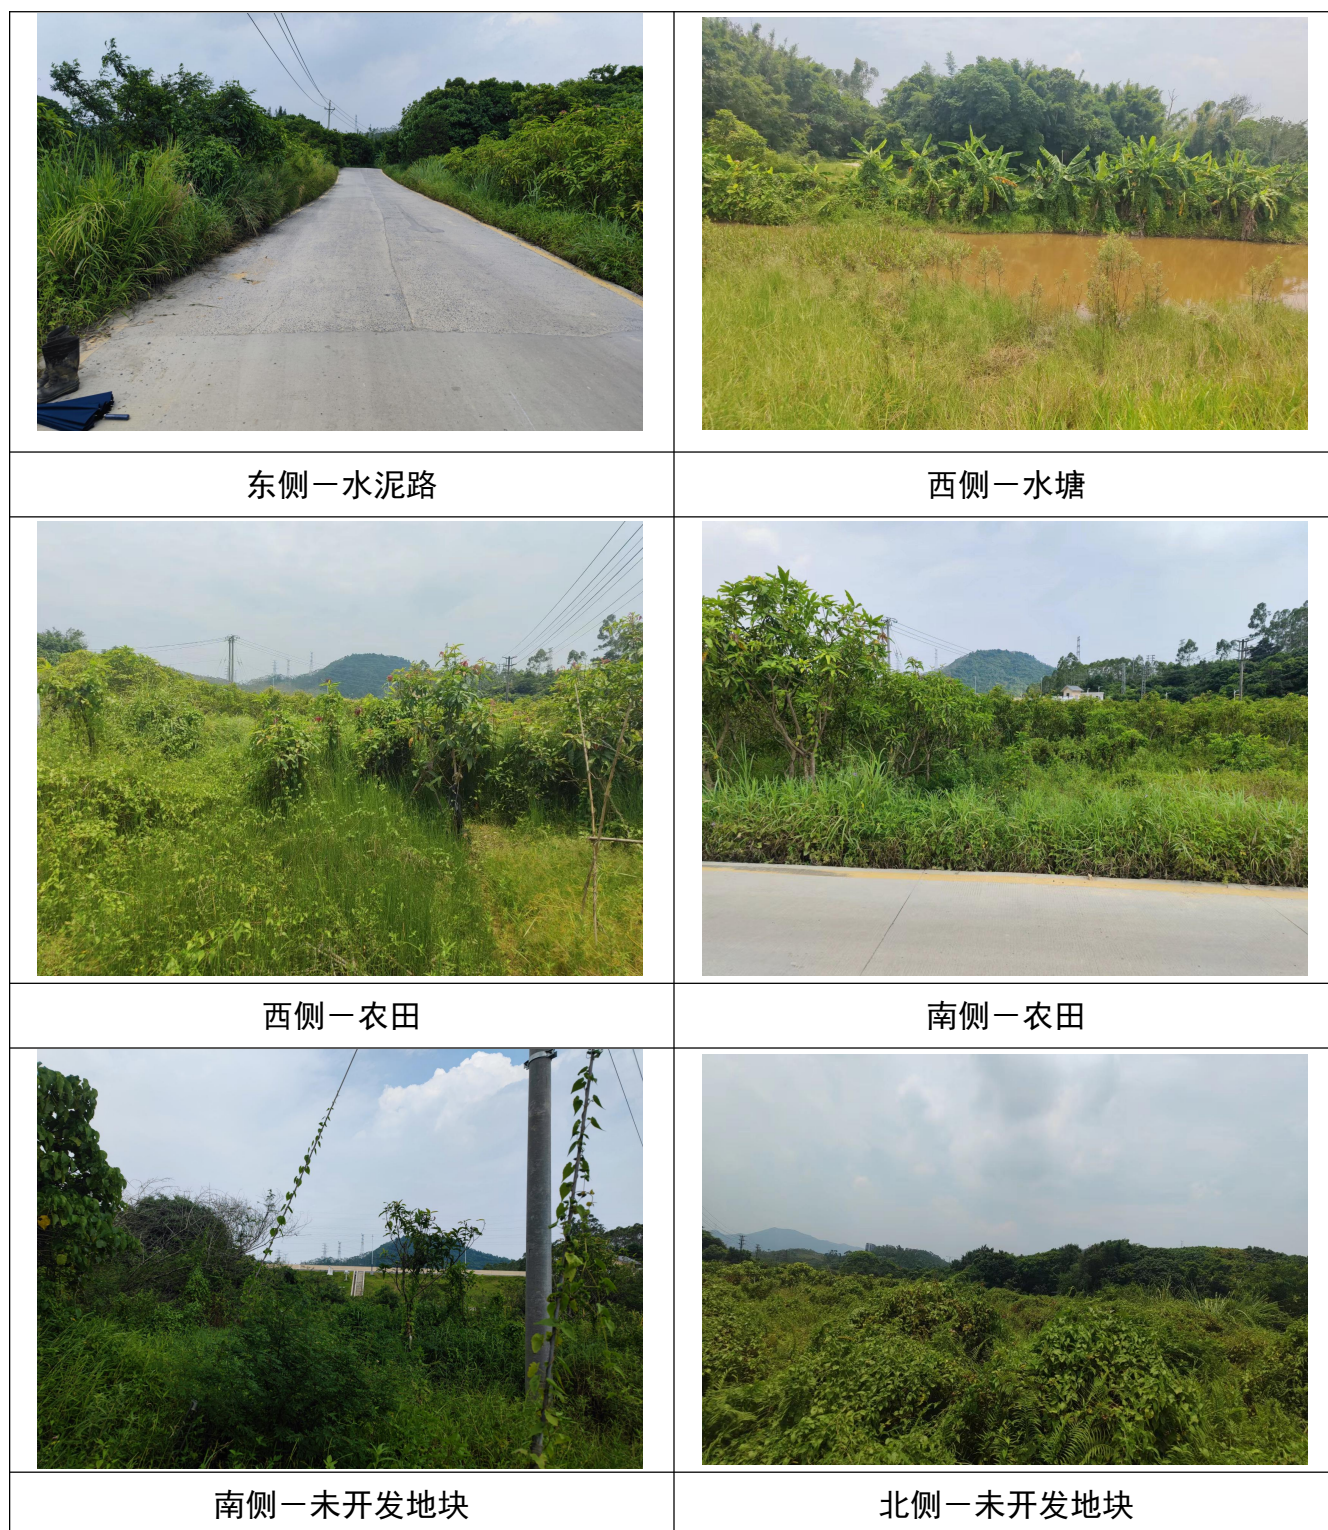
图 2-10 相邻地块现状图

围内地块使用现状主要为农田、未开发地块和水塘，部分农田内种植果树。现场不涉及有毒有害物质的生产经营活动，无规模化养殖、无生活垃圾或其他固体废物和危险废物堆积的情况，未有颜色和气味异常，未闻到恶臭、化学品味道和刺激性气味。相邻地块现状情况见表 2.4-1 及图 2-10。
