# C2023-0002 宗地土壤污染状况 初步调查报告

责任单位：深圳市深汕特别合作区党政办公室

报告编制单位：深圳市粤环科检测技术有限公司

二〇二四年八月

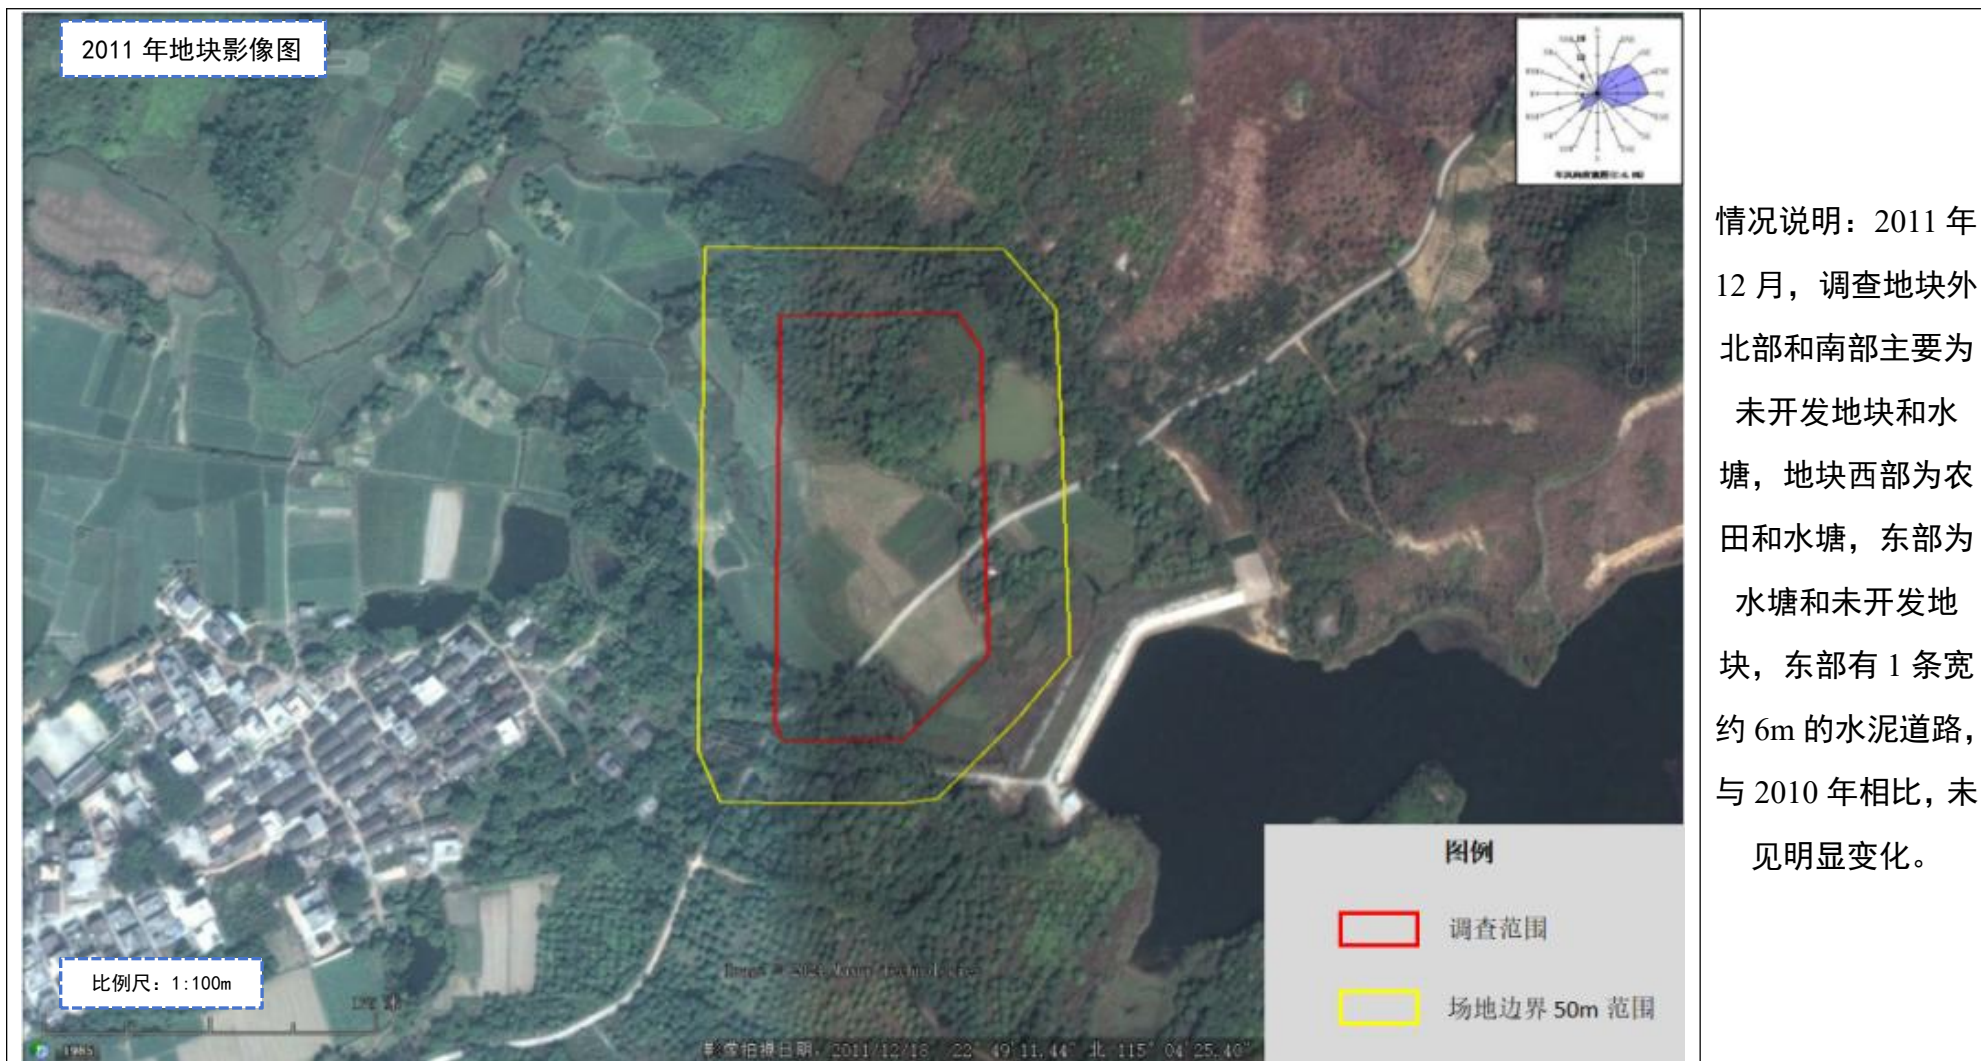
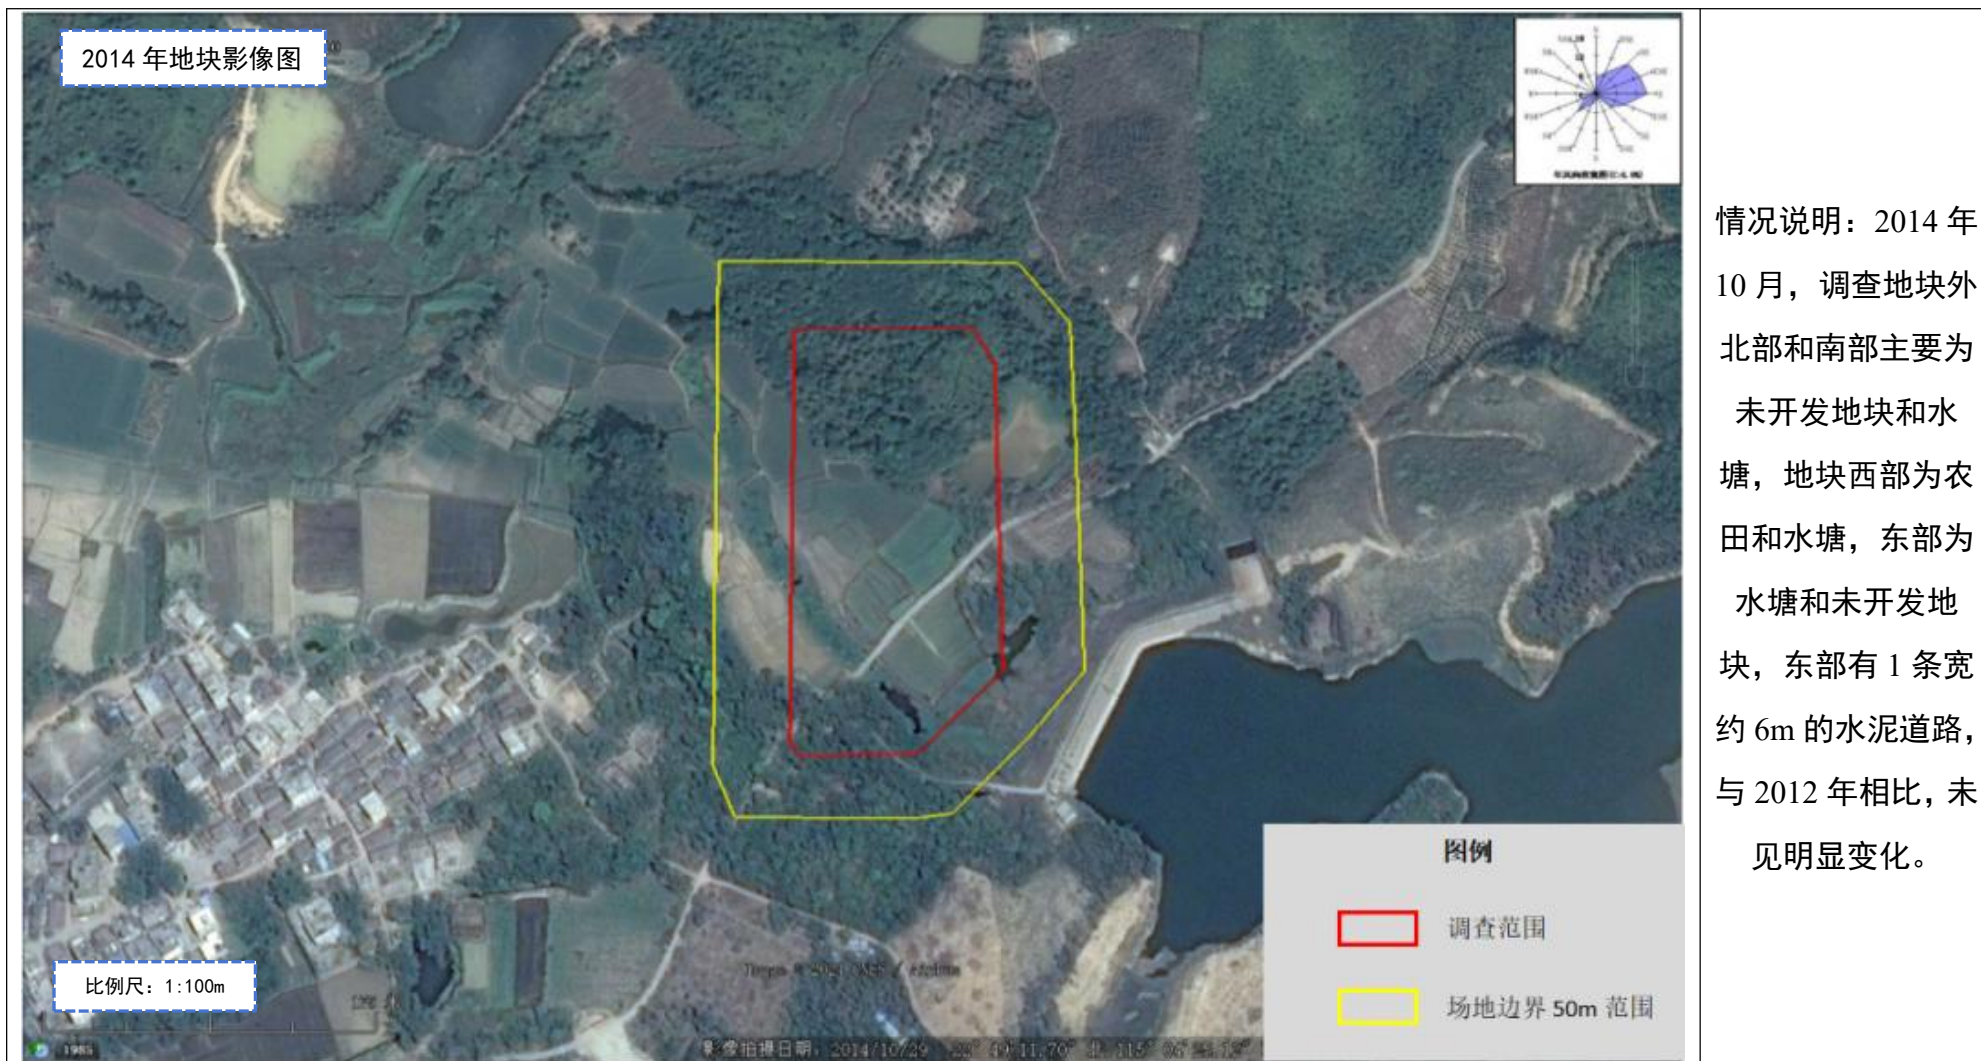
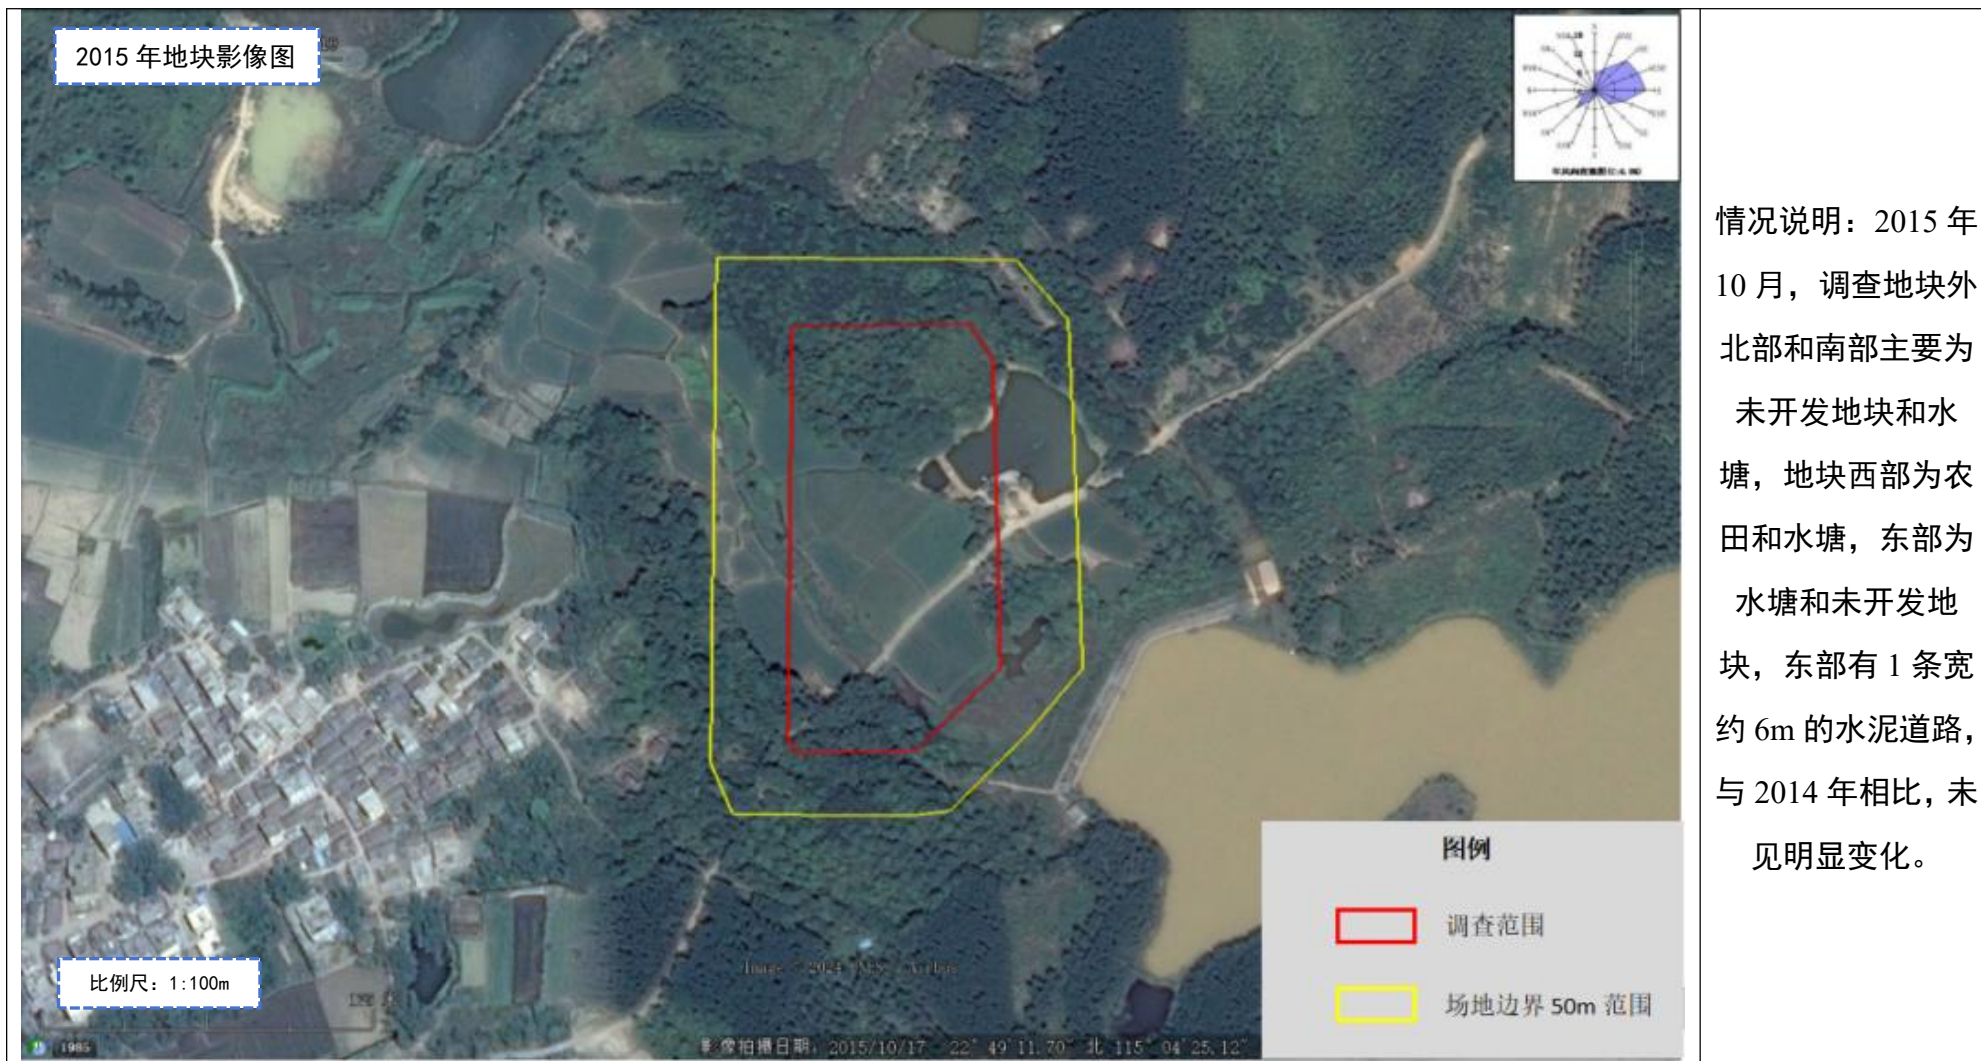
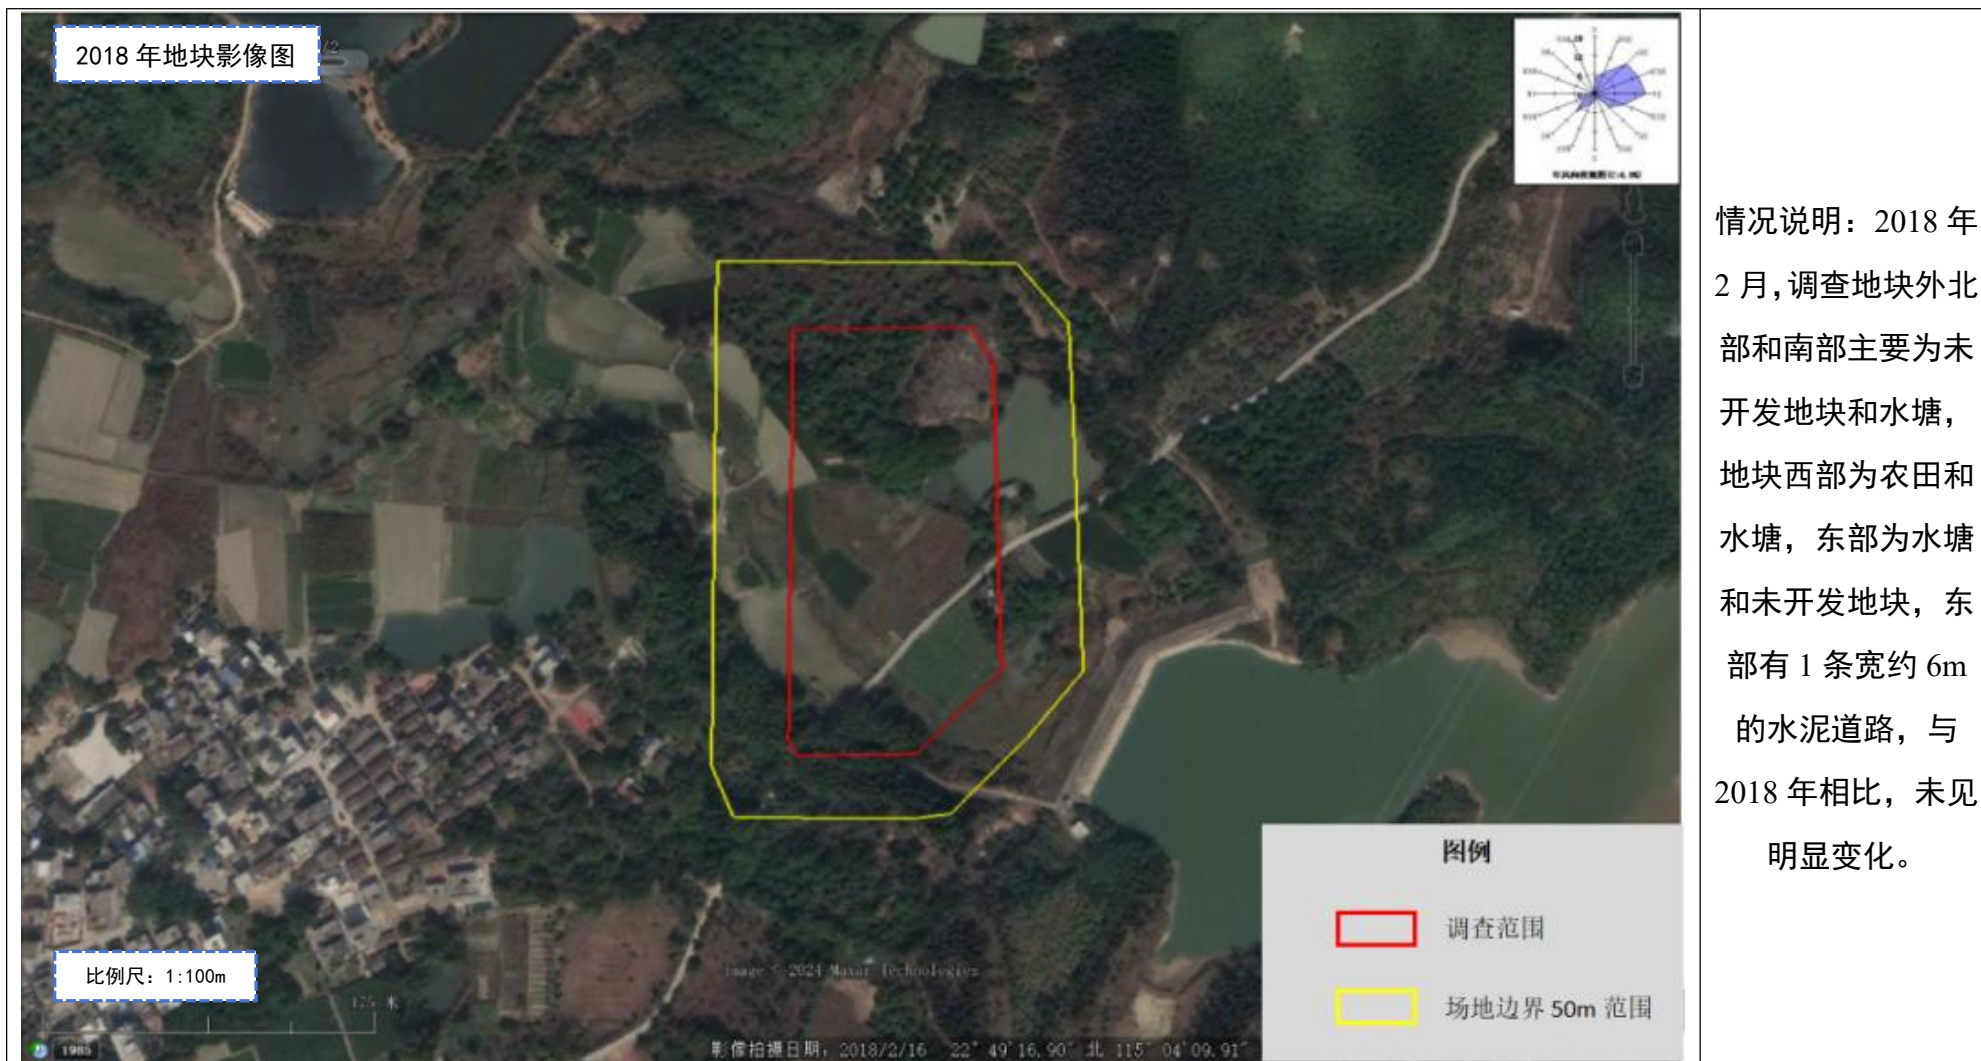
图 2-11 周边地块历史影像图

调查地块东侧自 2010 年以前为农田、未开发地块和水塘，农田内种植有果树，2010 年至 2024 年地块用途没有发生变化，主要为农田、未开发地块和水塘；地块西侧自 2010 年以前为农田、未开发地块和水塘，2010 年至 2024 年地块用途没有发生变化，主要为农田、未开发地块和水塘；地块南侧自 2010 年以前为农田、未开发地块和水泥路，2010 年至 2024 年地块用途没有发生变化，主要为农田、未开发地块和水泥路；地块北侧自 2010 年以前为未开发地块，2010 年至 2024 年地块用途没有发生变化，主要为未开发地块。与现场踏勘及人员访谈情况相符合。

年份	相邻场地			
	东侧	南侧	西侧	北侧
2010 年之前	地块 50m 范围内主要为农田、水泥路、未开发地块和水塘，东侧和西侧为农田、未开发地块和水塘，南侧和北侧为未开发地块			
2010 年至今	农田、未开发地块和水塘	农田、未开发地块和水泥路	农田、未开发地块和水塘	未开发地块

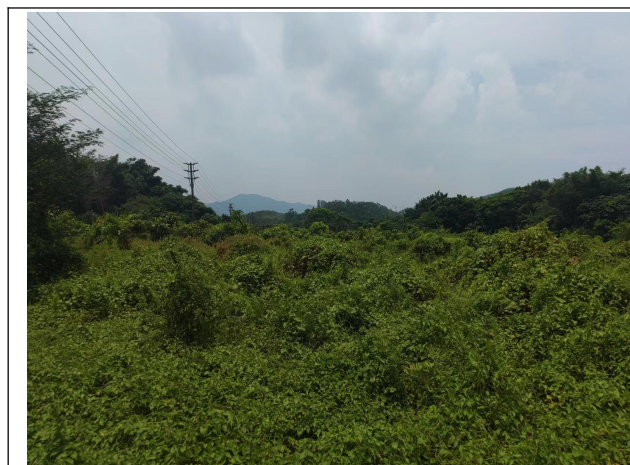
图 3-1 现场踏勘图

根据现场情况来看本地块主要为农田、水塘和未开发地块，地块中部和南部

农田内种植有果树等，由于长时间没有对地块内果树进行有效管理，地块内长满杂草和小树苗。地块周边主要为农田、水塘和未开发地块等。地块内部及周边 50m 范围内未有危险废物、固废堆放，无明显污染源存在，未闻到异常气味，未发现明显的污染痕迹。调查地块现状照片见图 3-1 所示。现场踏勘情况见表 3.2-1，详见附件 5。
